## 垂直线不良分析与改善

**摘要:**针对栅极绝缘层和栅极引线接触处形成过孔倒角造成的一种垂直线不良进行分析和改善。研究气相沉积、干法刻蚀和磁控溅射对过孔倒角的影响,通过扫描电子显微镜对过孔形貌进行表征,并用成盒检测设备检测不良发生情况。实验结果表明:通过过孔刻蚀功率、气压、气体流量的变更可以消除倒角现象,垂直线不良由 1.4% 降为 0.7%。

## Analysis and improvement of vertical line mura

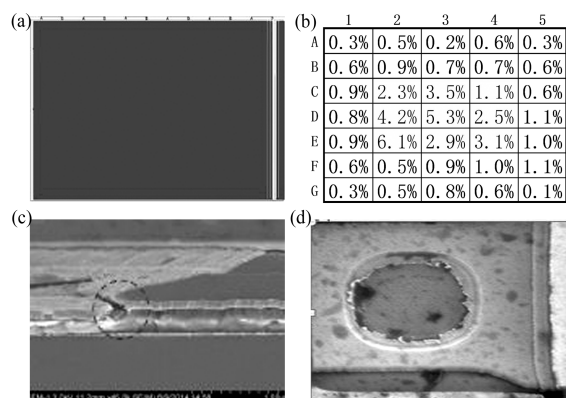
大影响视觉观感<sup>[1-3]</sup>。这其中, 有一种垂直线不良, 在阵列后工序成盒检测中, 检出比例较高, 亟待解决。对发生不良处进行扫描电子显微镜分析, 为阵列工序过孔刻蚀 (Via Etch) 工艺形成倒角 (Undercut), 导致后续像素电极沉积时发生断裂<sup>[4-6]</sup>, 成盒检测设备加载信号异常, 从而形成显示不良。

在阵列后工序成盒工序中,单色画面下检测到一种垂直亮线不良,如图 1(a)所示,屏幕右侧贯穿的垂直白线即为不良。从现象上看,不良为垂直方向亮线,推测与源漏数据线的信号传输有关。以 21.5TN 产品为例,选取 1 000 张玻璃基板(总共 35 000 个屏),观察成盒后屏幕的垂直线发生率及在基板上的分布情况,由图 1(b)可知基板中间区域发生率较高(总体为 1.4%,中间为 3.4%,边缘为 0.7%)。对发生不良位置进行扫描电镜分析发现,在阵列基板侧栅极绝缘层与栅极引线之间,有锯齿状尖角形成,图 1(c)为截面图,图 1(d)为俯视图,我们称之为倒角(Undercut)。推测倒角使后续像素电极沉积时过孔内像素电极发生断裂,成盒检测设备加载信号异常,从而形成显示不良。

图 1 垂直线不良(a)、发生率(b)和倒角(c、d)

垂直亮线形成原因为:过孔刻蚀时在栅极绝缘层与栅极引线之间形成倒角,使后续像素电极沉积时过孔内像素电极发生断裂,成盒检测设备加载信号异常。采用气相沉积基层去除不能完全消除倒角现象;像素电极厚度增加可以减小其在过孔内断裂的可能,但也存在一定风险;通过对过孔刻蚀的功率降低、气压减小、气体流量的变更可以消除倒角现象,垂直线不良从1.4%降至0.7%;通过腔室内区域气体配比调整,当中间区域气体比例降低后,可适当改善中间区域垂直线不良发生率。

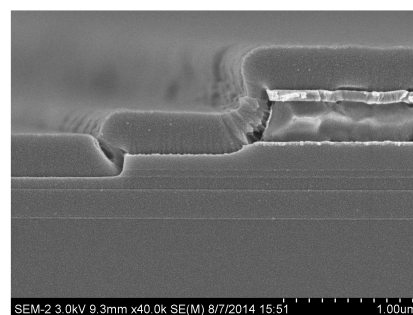
当前量产条件中,栅极绝缘层(GI)的氮化硅厚度为 400 nm,这其中包含 15 nm 的沉积基层(FGI Buffer),如图 2 所示深色横线,其作用为防止雾状不良(FGI Haze)。其成膜膜质硬度小于其上的栅极绝缘层,据此推测,在后续过孔刻蚀过程中,气相沉积基层的横向损失量将会大于栅极绝缘层,使位于其上的栅极绝缘层与下方的栅极引线中间形成间隙,之后反应气体进入其中使其扩大化,与下方膜层脱离翘曲,从而形成倒角。实验通过去除此基层,探讨消除倒角的可能性。

图 2 沉积基层

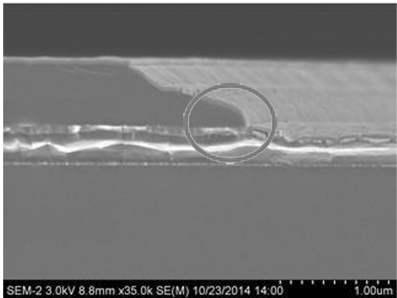
图 4 为气相沉积基层去除后,在过孔刻蚀和

像素电极沉积完成后进行的扫描电镜测试,可以看出有明显的倒角现象,证明此种方法不可取。原因可能是去除气相沉积基层后,剩余栅极绝缘层与钝化层膜质不同,反应气体对其横向刻蚀不同,产生倒角。

图 4 沉积基层取出后扫描电镜  
Fig.4 SEM picture of FGI buffer skip

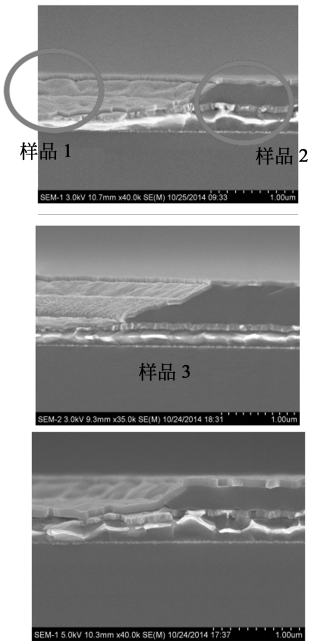
图 5 为像素电极厚度增加后扫描电镜图片,厚度分别为 50 nm 的样品 1 和 60 nm 的样品 2 在倒角影响下,均有断裂的现象;而厚度为 70 nm 的样品 3 则形貌良好。说明像素电极厚度增加到一定程度以后,其强度及抵御倒角使其断裂的能力有所增强,即使倒角存在,像素电极完全覆盖其上也不会断裂。但从风险控制和节约成本的角度考虑,不建议采用此种方法。

图 5 像素电极厚度增加后扫描电镜  
Fig.5 SEM picture of ITO thickness increased

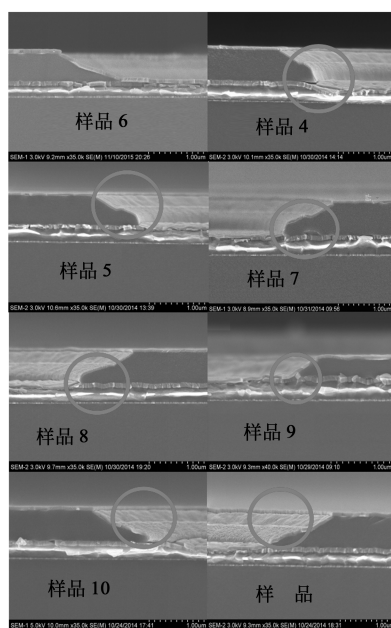
### 3.3 过孔刻蚀条件变更

图6 过孔刻蚀条件变更后扫描电镜  
Fig.6 SEM picture of Via etch test result

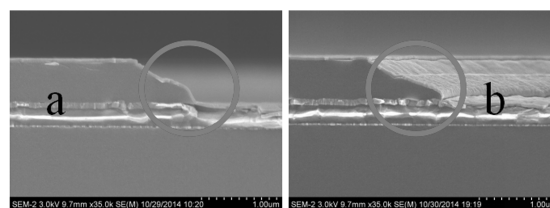
气相沉积基层、像素电极厚度和过孔刻蚀条件不变的情况下,只改变腔室内边缘和中间气体配比验证采用当前条件,如图7所示,(a)为条件1中间区域SEM,(b)为条件2中间区域SEM,均

有倒角发生,但条件2倒角较条件1轻微,可知调整气体配比不能完全改善倒角情况;表4为调整气体配比后总体发生率、中间发生率和边缘发生率,可知调整气体配比对总体发生率和边缘发生率影响较小,对中间发生率影响较大,中间发生率与中间气体比例呈现正相关。这可能是因为中间气体比例高时,离子浓度大,化学刻蚀较强,对过孔内部横向刻蚀较大,导致较易形成倒角,反之亦然。而边缘气体比例高时,边缘发生率并没有明显升高,因为边缘区域面积较大,且一直有真空泵对气体进行抽取,所以气体对过孔内横向刻蚀有限,形成倒角的可能性较低。以上为推测原因,具体原因还需要进一步分析。

图7 气体配比扫描电镜  
Fig.7 SEM picture of gas ratio
