# Rubbing Mura 产生机理及改善研究

杨德波\*, 王云志, 陶 雄, 李 伟, 钟 野, 罗 春

(重庆京东方光电科技有限公司, 重庆 400714)

## Principle and improvement research of rubbing Mura

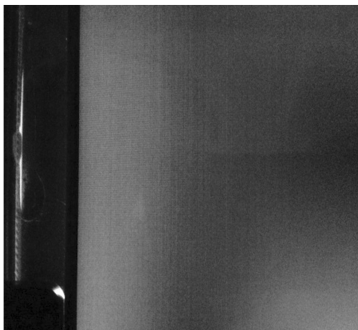
Rubbing Mura 为背光和 L0 画面下可见的垂直方向竖纹,整个 panel 均有发生,目镜下亚像素边缘一侧漏光,如图 1 和图 2 所示。

图 1 Rubbing Mura 点灯现象

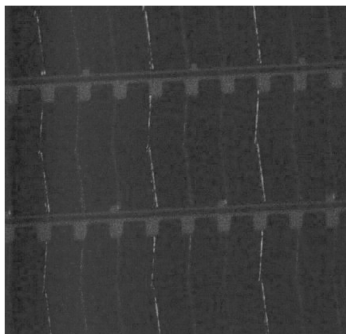
图 2 Rubbing Mura 目镜现象

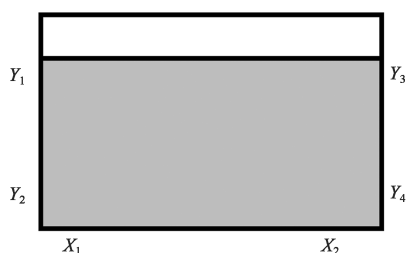
从表 1 中数据可看出 15 个不良样品的 X 向和 Y 向的 VK 值均在对位精度范围内。说明像

图 3 Vernier key 所在的位置示意图

素边缘漏光与对位没有相关性。

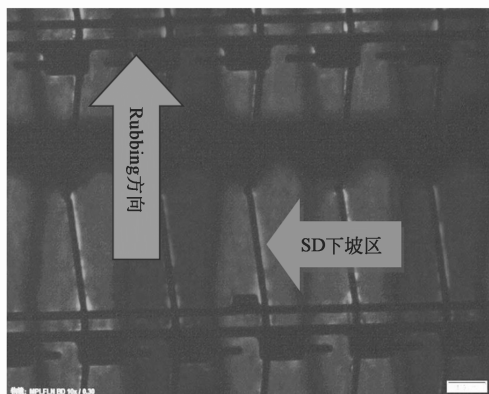
将不良屏四周的封框胶割开,然后用力将 TFT 侧玻璃与 CF 侧玻璃相对移动一定的距离后在背光下观察,如图 4 所示。从图 4 中可看出,漏光位置随着 TFT 侧移动,并且漏光位置均在 TFT 侧 SD 线附近,分布规律即从 Rubbing 方向看漏光侧为 Rubbing 辊的下坡区,说明该不良的亚像素边缘漏光与 Rubbing 辊的下坡区相关。

图 4 Rubbing Mura 移屏现象

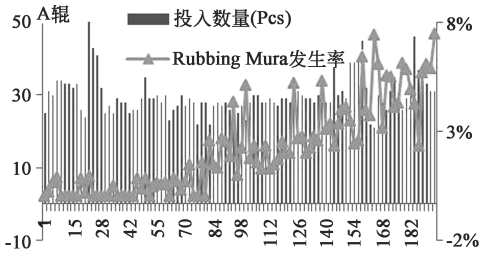
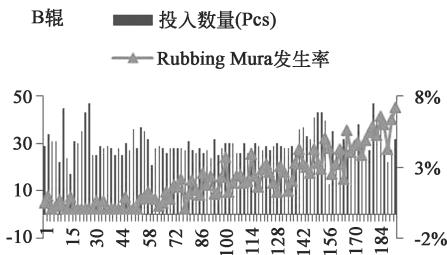
图 7 Cloth 寿命与 Rubbing Mura 发生率

从图 7 中可看出,A 辊和 B 辊所制备的 TFT 玻璃的 Rubbing Mura 发生率均随着 Rubbing 布

寿命的增加而增加,Rubbing 布寿命的增加,Rubbing 布的绒毛磨损越大,对于 TFT 侧弱区的配向膜的配向能力减弱,当 Rubbing 布寿命小于 80 时,Rubbing Mura 平均发生率为 1.26%,而当其寿命大于 80 时,不良的平均发生率则达到了 2.97%。
