## PCI 结构 TFT-LCD 产品竖 Mura 不良机理 分析及改善研究

郭志轩\*, 田 亮, 方业周, 王凤国, 李 凯, 张 绪, 李 峰, 武新国  
(鄂尔多斯源盛光电有限责任公司, 内蒙古 鄂尔多斯 017000)

## Research and improvement of vertical Mura on TFT-LCD with double notched PCI structure

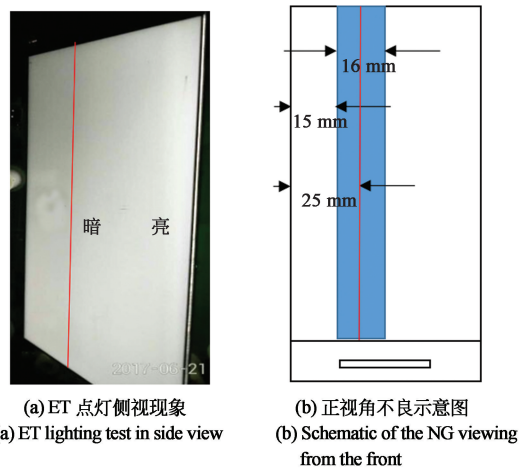
图 1 不良现象示意图。(a) ET 点灯侧视现象;(b) 正视角不良示意图

图 1 为不良现象示意图。在阵列后工序成盒(CELL)阶段,ET 点灯测试时,在单色画面下可观察到一种竖 Mura 不良。如图 1(a)所示,该不良在 L255 画面下,侧视角观察屏的左右亮暗不均,亮暗分割线位置距屏边缘 25 mm 左右,侧视角确认不良区域亮度整体偏低。正视角时,该不良为发黑竖条,宽度约为 16 mm,距屏边缘 15 mm 左右,而 Panel 左右亮度差异不大,如图 1(b)所示。

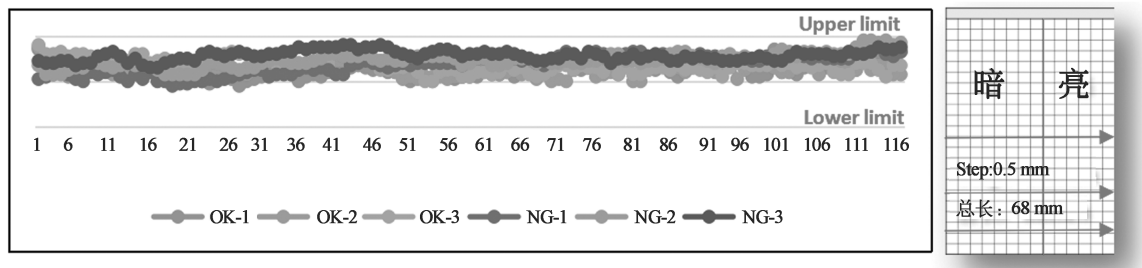
图 2 不良屏亮暗区域 Cell Gap 确认

从图 2 中可以看出,不良屏亮暗区域 Cell Gap 测试未发现明显趋势性差异,且亮暗交界位置 Gap 值大小相近,只在屏幕边缘略显分散,而

Cell Gap 的均一性直接影响液晶的扩散。另外,通过时效(80 °C 保温 20 min)和敲击实验,不良均未发生变化。综合上述现象,可以得出结论,该竖 Mura 并非液晶的取向不均或液晶的扩散受限导致的。

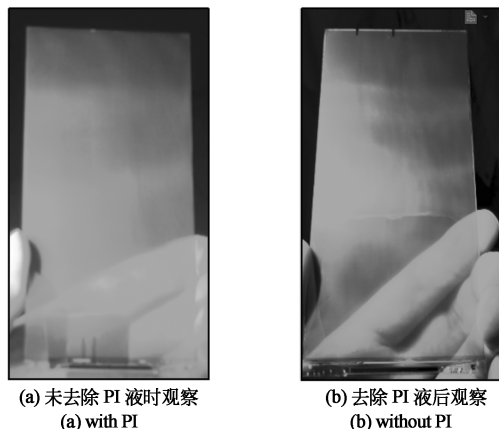
图 3 卤素灯下观察 Mura

图 3 为卤素灯下观察 Mura 的现象图片。将成盒后的不良品进行拆解,分别在不去除 PI 液(Polyimide,聚酰亚胺,经紫外线照射后可以给液晶分子提供一个预倾角,使得液晶分子的旋转方向一致性更好)和去除 PI 液两种状态下,在卤素灯下进行观察。从图中可以看出,未去除 PI 液

时,TFT 面可见黑色条纹;去除 PI 液后进行观察,TFT 侧不良仍可见,Mura 宽度在 16 mm 左右。根据上述现象,可以确定不良发生在 TFT 上,因此,后续实验针对 TFT 基板进行验证。

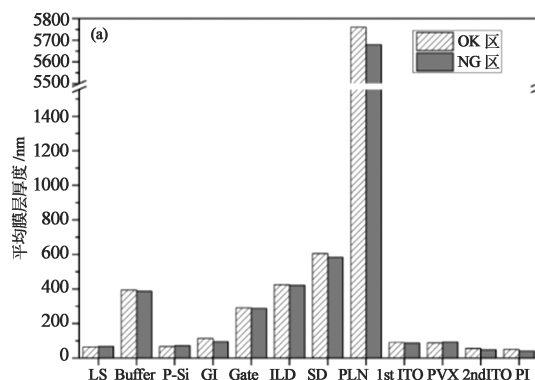
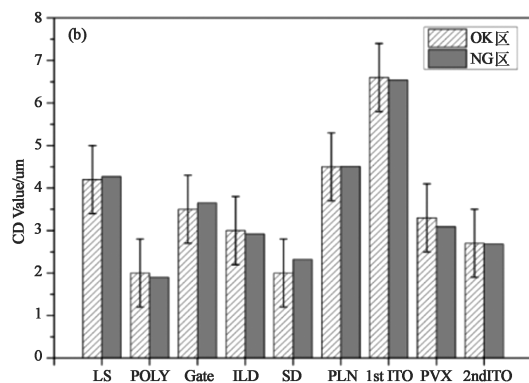
图 4 不良区与正常区膜厚、CD 确认。(a)膜厚确认；(b)CD 确认(误差棒为 CD tolerance)

如图 4 所示为不良区与正常区膜厚、CD 确认结果。从图中数据可以看出,不良区与正常区各膜层厚度稍有差距,但都在正常范围内;而不良区域与正常区域各膜层 CD 值对比图则更清楚地显示出,不良区各膜层 CD 值,均在正常的 CD tolerance 范围内,且与正常区各膜层 CD 值相差很小。由此推断,该竖 Mura 与膜厚及 CD 值并无相关性。

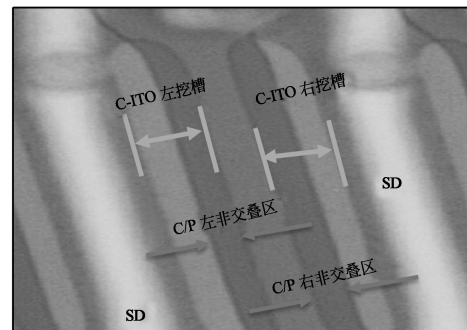
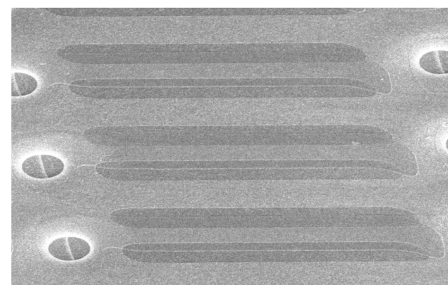
图 6 本文所用 PCI 结构 ITO 形貌示意图

图 6 为 ITO 对位情况示意图及 SEM 图片。从图 6(a)中可以看出,C-ITO 为双挖槽结构,使得 C-ITO 与 P-ITO 的左右分别有一个非交叠区域。图 6(b)为一张测量两层 ITO 左右非交叠区 CD 值所使用的 SEM 图片。利用 SEM 设备中的测量软件,分别测量不良屏发亮与发暗区域及正常屏对应区域的非交叠区 CD 值,得出如表 1 所

根据表1的结果,可以发现不良屏发暗区两层ITO之间的左右非交叠CD值相差 $0.5\sim 0.7\ \mu\text{m}$ 左右;不良屏发亮区两层ITO之间的左右非交叠区CD值几乎无差异;正常Panel上对应的正常区域和不良区域ITO整体偏移程度一致,即同偏或同不偏,因此整个屏幕亮度一致而未出现Mura。

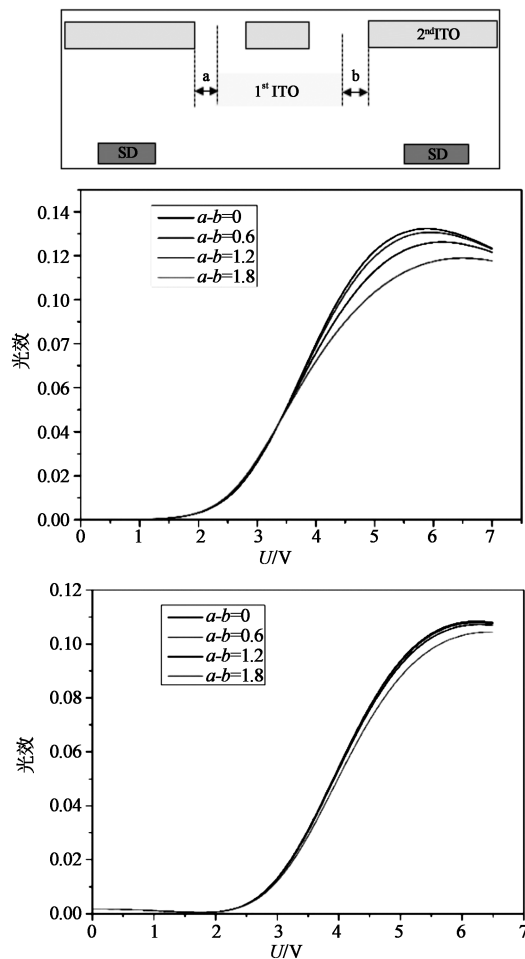
图8 (a)光效模拟实验P-ITO偏移示意图;(b)正视角VT曲线;(c) $45^\circ$ 视角VT曲线

光效模拟实验P-ITO偏移示意图如图8(a)所示。其中,a、b分别为两层ITO左、右非交叠区域CD值,a-b为两层ITO左右非交叠区CD的差值。光效模拟实验中共设计三组对比实验:a-b的值分别为 $0.6\ \mu\text{m}$ 、 $1.2\ \mu\text{m}$ 和 $1.8\ \mu\text{m}$ 来进行光效模拟实验。实验结果如图(b)、(c)所示,在正视角和 $45^\circ$ 视角下,电压逐渐增大到4V左右开始,不同偏移量对应的光效差异开始变得越来越明

显,而且,偏移量越大,光效损失就越明显。实验结果表明,两层 ITO 之间左右非交叠区 CD 的差距,对光效有着很大的影响,这也证明了竖 Mura 的出现,可能是 ITO 间左右非交叠区域 CD 差异引起的。为了进一步验证光效模拟实验得出的结论,还需要进行对位恶化实验。

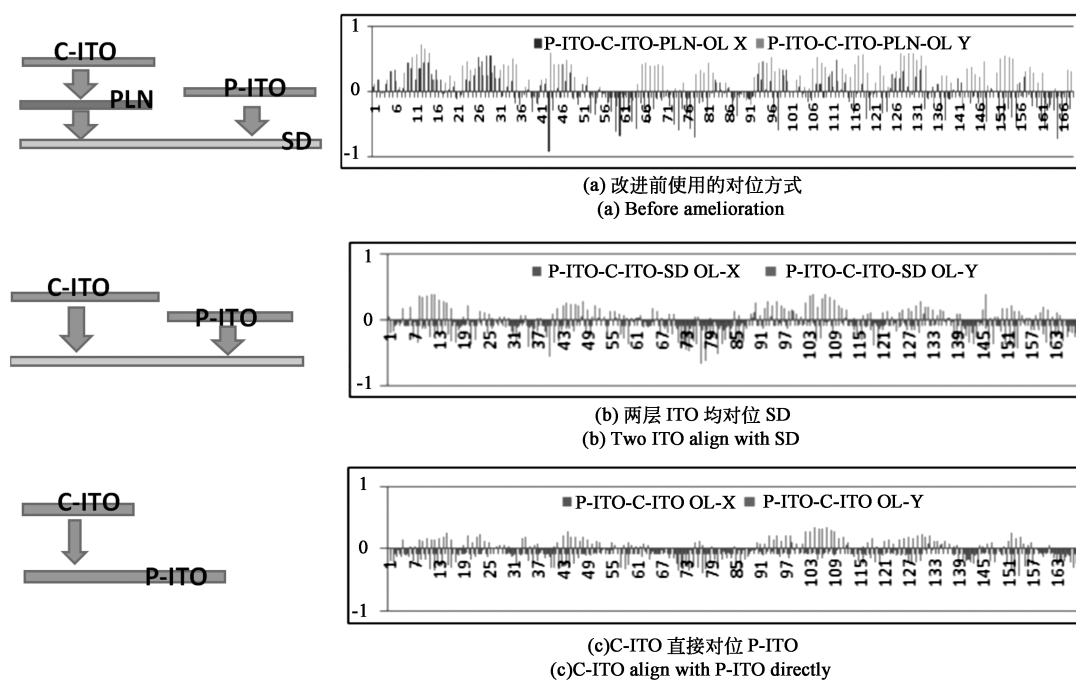
图 10 对位方式示意图及相应的两层 ITO OL 测试结果

提高 ITO 左右非交叠区 CD 的均一性,需要提高两层 ITO 之间的对位精度,而改变对位方式是提高对位精度的根本措施。如图 10 所示为两层 ITO 不同对位方式的示意图及 OL 测试结果。图 10(a)为不良高发时采用的对位方式。该对位方式采用 C-ITO 对位 PLN,可有效避免传统结构中 C-ITO 孔与 PLN 孔对位不佳而发生 C-ITO 搭入 PLN 孔导致两层 ITO 之间发生短路;同时,P-ITO 对位 SD,可有效保证像素电极与 SD 之间的良好接触。因此该对位方式在传统结构的产品中被广泛采用。而在本文使用的 PCI 结构中,C-ITO 并没有孔,并不存在发生偏移后两层 ITO 短路的风险,C-ITO 对位 PLN 的优势也无法体现,另外,两层 ITO

对位不同的基准层,即使两者对位均在 OL 误差允许范围内,误差的叠加可能引起较大的 ITO 左右非交叠区的 CD 差值。如图 10(a)所示,在这种对位方式下,两层 ITO 之间 OL 结果较大,意味着两层 ITO 之间对位精度较差。因此,在 PCI 结构中仍采用传统结构对位方式,也是发生该竖 Mura 不良的诱因。

依上所述,在不新增对位 Mark 的情况下,使两层 ITO 均对位同一基准层 SD,可明显优化两者对位的对位情况。如图 10(b)所示,在利用两层 ITO 均对位 SD 的对位方式后,两层 ITO 之间的 OL 数值较图 10(a)有了明显的减小,说明采用该对位方式可明显提高两层 ITO 之间的对位精度。后续的生产验证结果也证实,采用该对位方式后,不良发生率下降到 2% 左右。
