## 4-Mask 工艺 Cu 腐蚀分析及改善研究

(北京京东方显示技术有限公司, 北京 100176)

## Research of Cu corrosion in 4-Mask process

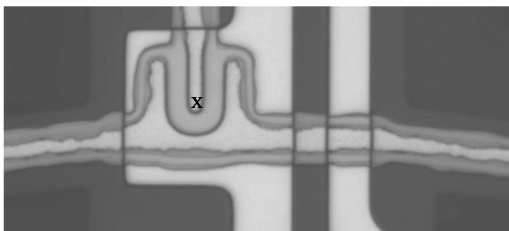
图 1 铜数据线的不良图

铜数据线的不良图。由图 1 可见,铜数据线边缘不平滑,呈锯齿状。这种不良会影响数据线的宽度均一性,造成数据线断开不良高发,严重影响产品良率和品质。

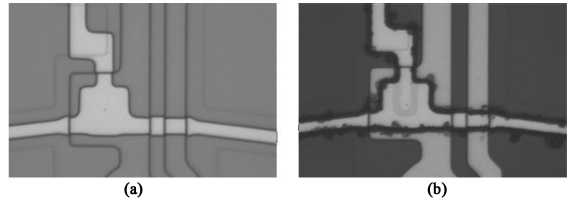
图 2 每道刻蚀步骤后铜数据线图片。(a)完成第一次铜湿刻的图片;(b)完成第一次铜湿刻、有源半导体层干刻、光刻胶的灰化后的图片。

为了明确不良发生的原因,首先需要确认不良发生的工艺步骤。因此对完成每道刻蚀步骤的数据线样品通过显微镜进行观察,同时为了保证观测的准确性,将样品上的光刻胶通过剥离液去除。图 2 为观测结果。其中图 2(a)为完成第一次铜湿刻的图片,铜数据线边缘光滑,不存在锯齿状不良。图 2(b)为完成第一次铜湿刻、有源半导体层干刻、光刻胶的灰化后的图片,可见铜数据线边缘存在大量的黑色异物。在完成第二次铜湿刻后,黑色异物消失,铜数据线出现边缘不平滑、锯齿状的不良现象。因此铜数据线在进行有源半导体层干刻和光刻胶的灰化工艺步骤时发生腐蚀产生黑色异物是造成不良发生的原因。

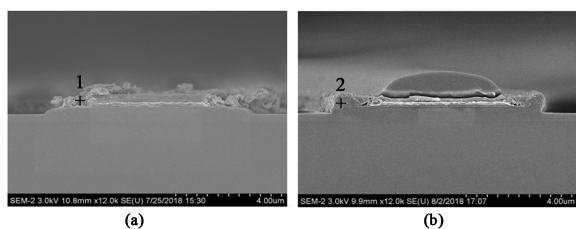
首先确认腐蚀生成物的成分。对在有源半导体层干刻和光刻胶的灰化工艺步骤产生的腐蚀生产物进行扫描电子显微镜测试,测试结果如图 3 所示。由图 3 可见,PR 胶剥离和 PR 胶未剥离的铜数据线两侧都存在疏松的凸出异物。对铜数据线位置 1 和 2 的凸出异物进行 X 射线电子能谱成分分析,结果如图 4 所示。未进行光刻胶剥离的样品测试出 Cu、O、Cl 元素,而进行光刻胶剥离的样品测试出 Cu、O 元素,但是没有 Cl 元素,说明腐蚀生成物中含有 Cu 和 Cl,其中 Cl 在剥离工艺中能够去除。

图3 光刻胶剥离后(a)和光刻胶未剥离(b)的铜数据线扫描电子显微镜图

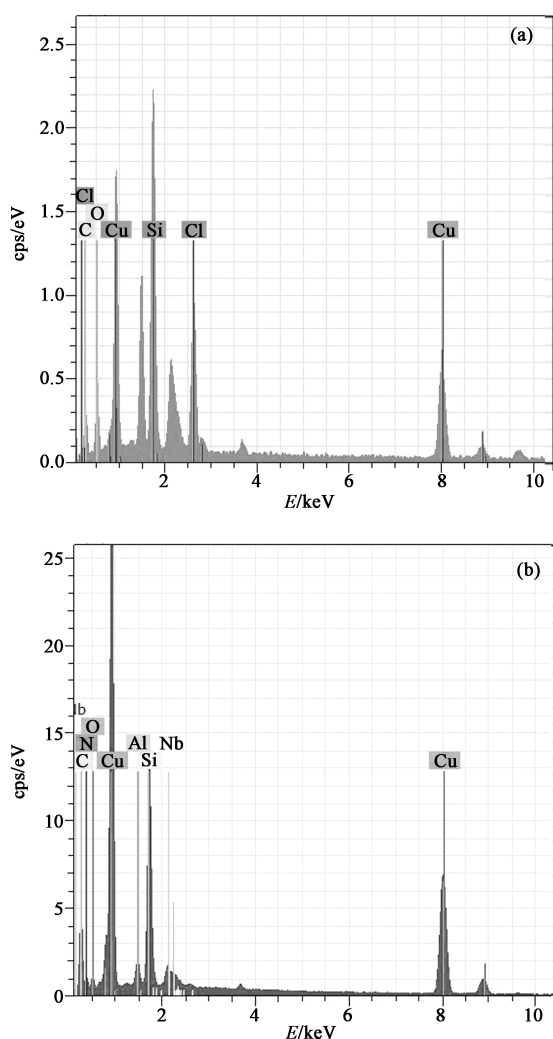
图4 铜数据线黑色异物 EDS 测试结果。(a)光刻胶未剥离;(b)光刻胶剥离。

故腐蚀生成物主要成分为氧化铜和氯化铜。氯化铜溶于水 and 剥离液,经过光刻胶剥离后溶于水和剥离液中,所以光刻胶剥离的样品X射线电子能谱未检测到Cl元素,未进行光刻胶剥离的样品能检测到Cl元素;氧化铜既不溶于水也不溶于剥离液,且氧化铜为黑色固体,所以光刻胶剥离后还能观测到黑色的腐蚀生成物。因为氧化铜和氯化铜都溶于双氧水+氢氟酸系铜刻蚀液,所以腐蚀生成物氧化铜和氯化铜经过第二次铜湿刻后被去除,从而造成铜数据线边缘不平滑,呈锯齿状。

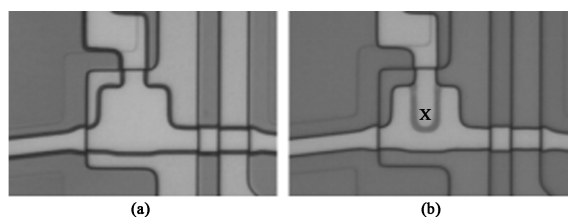
图5 有源半导体层干刻和光刻胶灰化后铜数据线图片。(a)完成第一次铜湿刻、有源层半导体层干刻的图片;(b)完成第一次铜湿刻、光刻胶的灰化后的图片。

线边缘光滑,均未见黑色异物。因此可以推断腐蚀生成物是在有源半导体层干刻和光刻胶灰化的综合作用下产生的。

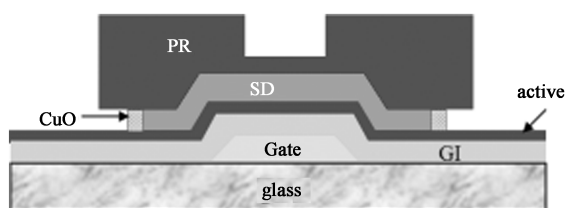
图 6 氧化铜保护膜示意图

考虑到氧化铜的致密性较好,可以阻止铜和氧、氯的进一步反应。因此在铜数据线制作时,可以先进行光刻胶灰化工艺,利用灰化气体中的氧和铜发生反应,在铜数据线两侧边缘生成一层薄的氧化铜,如图 6 所示。然后再进行有源半导体层干刻,由于氧化铜保护膜的存在,阻止了氯对铜数据线的腐蚀,从而防止了铜数据线发生严重腐蚀。而氧化铜可以在进行第二次铜湿刻被去除。

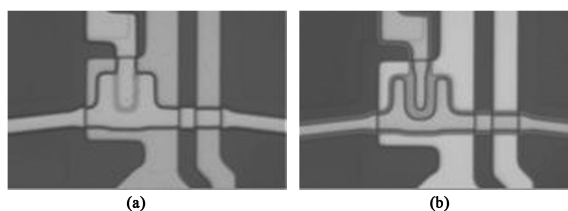
图 7 改善后铜数据线图片。(a)完成第一次铜湿刻、先光刻胶的灰化再进行有源半导体层干刻的铜数据线;(b)完成刻蚀的铜数据线。

层干刻后铜数据线,并进行光刻胶剥离,铜数据线边缘无黑色异物。图 7(b)为完成刻蚀工艺最终形成的铜数据线图片,铜数据线边缘平滑,无锯齿状不良。因此这种调整工艺顺序的改善措施可以解决 4-Mask 工艺铜数据线腐蚀的问题。

采用先进行灰化工艺然后进行有源半导体层干刻的工艺,改善效果见图 7。图 7(a)为完成第一次铜湿刻、先光刻胶的灰化再进行有源半导体
