# 小尺寸 TFT-LCD GOA 显示屏不良横纹的研究

(北京京东方显示技术有限公司 工艺开发部, 北京 100176)

## Horizontal stripes defect of small size TFT-LCD GOA panel

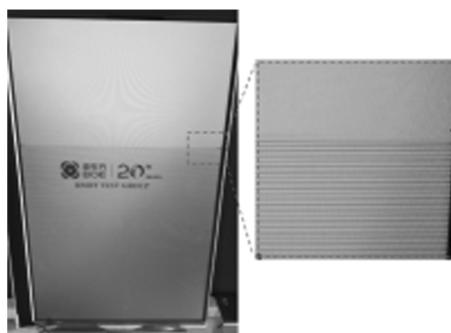
方向,可见间隔规律的呈周期性分布的亮暗线。本实验研究产品为 9.6 HADS 显示屏,分辨率为 1 280×800,常黑显示模式。图 1 所示为显示屏半屏横纹不良的一种现象,异常显示位置 3 行亮,1 行暗,呈周期性规律分布。这是因为该产品 GOA 设计采用双边 8 CLK 交错驱动,其中每 2 个 CLK 控制一组 GOA 单元,共有 4 组 GOA 单元,故当 1 组 GOA 单元中某一个 GOA 单元信号输出异常时,导致本组其以上 GOA 单元都输出异常,从而出现上述异常显示现象。若输出异常的 GOA 单元为起始单元时,则会产生全屏横纹不良。

图 1 半屏横纹不良现象

Fig.1 Abnormal display on the half screen

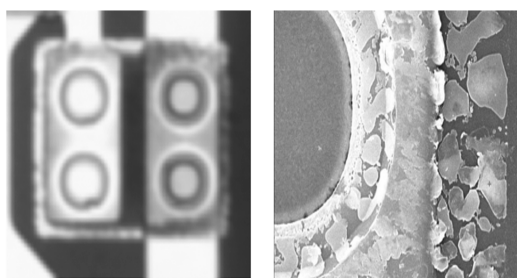
缘都发生了不同程度的腐蚀,ITO 腐蚀严重的单元有栅极启动信号(STV)输出孔、关断电压( $V_{ss}$ )信号输出孔,输入(Input)信号连接孔,重置(Reset)信号连接孔,以及输出(Output)信号连接孔等位置,这些腐蚀严重的 ITO 单元,用扫描电子显微镜进一步检查,可见不仅 ITO 单元边缘部分发生了严重腐蚀。而且过孔内 ITO 边缘内也同样发生了严重腐蚀。我们推测这些腐蚀严重的 ITO 过孔是导致 GOA 信号无法正常导通的直接原因。图 2 所示为 GOA 单元腐蚀严重 ITO 连接单元。

图2 腐蚀 ITO 单元。(a)光学显微镜检查结果;(b)扫描电子显微镜检查结果。

Fig.2 Corroded ITO unit . (a) Corroded ITO under optical microscope; (b) Corroded ITO under scanning electron microscope.

将本产品之前采用的 SWB-73 型号封框胶变更为隔绝水汽效果较好的 SWB-21 型号封框胶。SWB-21 胶的吸水率为 2.5%,透湿率为 57 g/m<sup>2</sup> (24 h),而 SWB-73 胶的吸水率为 4%,透湿率为 90 g/m<sup>2</sup> (24 h),SWB-21 胶在隔绝水汽方面要明显优于 SWB-73 胶。样品制作完成后,投入信赖性测试,测试环境温度为 60 °C,相对湿度为 90%,在 R、G、B、L0、L63、L127 以及 L255 等 7 种显示画面不断重复切换下,检查显示屏的工作状态。测试结果显示,采用 SWB-21 胶样品,发生不良的时间为 600~720 h,而 SWB-73 胶的样品,发生不良的时间为 176~240 h,可见 SWB-21 胶的隔水性要明显优于 SWB-73 胶。实验证明采用隔水性好的封框胶,可以减少或减慢水汽进入产品,可有效降低 ITO 腐蚀作用,减缓 ITO 腐蚀时间。

在采用隔水性较好 SWB-21 型号封框胶基础上,ITO 膜厚由之前 40 nm 增加到 70 nm,最后验证样品测试超过 1 000 h 未发生不良,可见 ITO 膜厚的增加,可以有效提高 ITO 抗腐蚀作用。

在采用隔水性较好 SWB-92 型号封框胶基础上,从降低电位差出发,把低电平  $V_{ss}$  电压从之前的一 11 V 调整到 -8 V 后,测试样品也超过 1 000 h 都未发生不良,可见降低电位差同样可以有效降低 ITO 腐蚀作用。

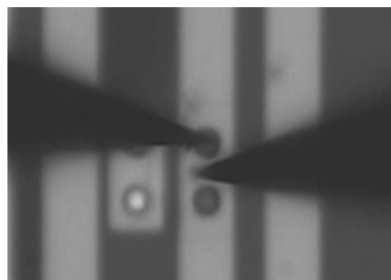
ITO 过孔电阻测试:分别选取异常和正常 GOA 单元中连接  $V_{ss}$ 、STV、Output、Reset 信号端 4 处腐蚀严重和正常的 ITO 过孔,对比测试 ITO 电阻值。电阻测试示意图如图 3 所示,采用两个探针,一个探针接触 ITO 过孔内,另一个接触 ITO 过孔外边缘,测试方法为电压法和电流法,即通过两个探针,测得 ITO 孔内外间的电压和电流,然后再根据电阻公式  $R=U/I$  计算出电阻值,测试结果如表 1 所示。正常 GOA 单元中 4 处信号端的 ITO 过孔电阻平均值约为  $2.03 \times 10^2 \Omega$ ,而异常 GOA 单元中 4 处信号端的 ITO 过孔电阻平均值约为  $9.11 \times 10^5 \Omega$ ,可见,腐蚀的 ITO 过孔电阻异常偏大,可能造成 GOA 信号无法上下导通,产生横纹不良。

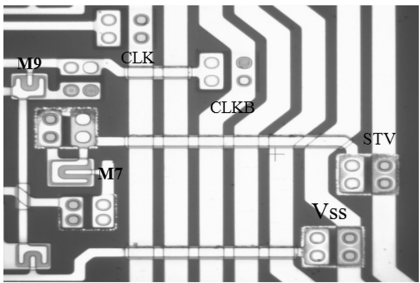
在光学显微镜下观察异常 GOA 区域 ITO 连接单元,只有 4 处保持完好,分别为时钟(CLK)信号输入连接孔、时钟(CCLKB)信号输入连接孔、CLKB 输入 TFT 模块 M9 的源栅连接孔以及 M9 和 M5 模块的漏栅连接孔位置,除以上 ITO 连接单元外,其余位置 ITO 单元均出现了不同程度的腐蚀,腐蚀严重的主要在 STV 信号输出孔以及输入 M7 模块的源栅连接孔、Input 信号输入 M1 模块的源栅连接孔、Output 信号输出连接孔以及 Reset 信号输入连接孔等位置,图 4(a)所示为部分腐蚀严重和保持完好的 ITO 单元。通过进一步对 ITO 连接单元施腐蚀情况和电信号的研究,我们发现这些 ITO 连接单元的腐蚀情况与所施加的电信号有一定的对应关系,保持完好或者腐蚀程度较轻的 ITO 连接单元,对应施加的电信号都是方波信号,而腐蚀严重 ITO 连接单元,对应施加电信号都是脉冲信号,GOA 电路单元工作时,施加的电信号波形,如图 4(b)所示。

(a) 异常 GOA 单元 ITO 连接单元  
(a) ITO units of abnormal GOA

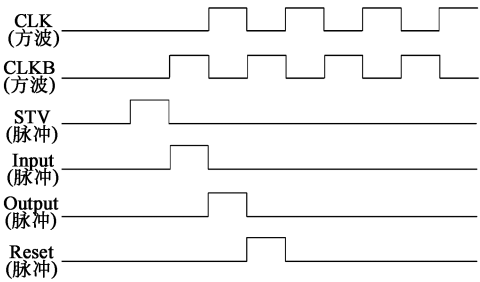
(b) 驱动电压波形  
(b) Oscillograph of driving voltage

图 4 ITO 连接孔腐蚀情况与驱动电信号关系  
Fig.4 Relation between ITO units and driving voltage

ITO 连接单元施加电信号为脉冲信号时,相对方波信号,位于低电位,ITO 则发生腐蚀,证明 ITO 腐蚀与周边的电位有关,根据电化学腐蚀原理,推测处于低电位的 ITO 与周围的高电位 ITO 形成了电解池,处于低电位的 ITO 发生阴极腐蚀反应而被还原。反应机理推测如图 5 所示。

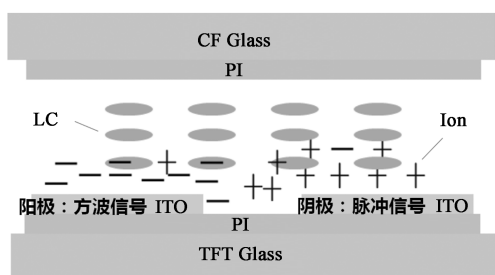
通过 ITO 连接单元腐蚀发生条件和 ITO 腐蚀规律的研究,我们认为 ITO 发生腐蚀的根本原因,产品在高温高湿环境条件下长期运行,水汽不断通过封框胶(Seal)或者聚酰亚胺(PI)膜等膜层渗入盒内,使周边区域的液晶(LC)、PI 导电能力增强,形成通路,从而使处于阴极的 ITO 发生电化学腐蚀<sup>[9-12]</sup>。

图5 ITO 腐蚀机理

Fig.5 Mechanism of ITO corrosion

(2) 当 GOA 电路工作后,各个 ITO 上有了不同的电压,在电压差作用下,杂质离子在特定区域内移动,形成通路,阴离子往阳极 ITO 移动,阳离子往阴极 ITO 移动;

(3) 电解池反应是强制的氧化还原反应,当电压差达到阈值电压后,就会发生电解池反应;

通过以上方案及实验验证,可见采用隔水性好的封框胶、增加 ITO 膜厚、以及降低  $V_{ss}$  电位,都可以有效降低 ITO 的腐蚀作用,延缓 ITO 腐蚀时间,有效预防因 ITO 腐蚀引起的横纹不良发生。
