## 横线 Mura 的分析与改善

**摘 要:** 横线 Mura 是一种在 TFT-LCD 生产过程中产生的不良, 对于画面品质有较大的影响。文中对横线 Mura 发生的原因进行分析, 通过对金属膜层的应力测量及分析不良区域金属断面结构, 认为横线 Mura 的发生是由于在栅电极成膜过程中, 玻璃基板中心和边缘的 Mo 金属层的应力差异较大, 造成在应力释放后 Mo 金属层与玻璃基板之间结合不紧密, 从而影响到栅电极与源电极间的寄生电容参数发生变化和信号电平发生偏移。提出对栅电极膜层结构进行调整, 将栅电极底层 Mo 金属膜去除可以有效地降低不良的发生比率, 并进行了相关验证。

## Analysis and Improvement of Horizontal Line Mura

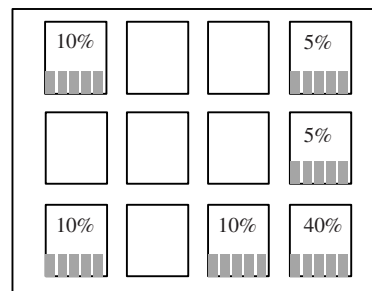
图 2 不良分布区域

Substrate)上同时对多张面板进行以上的处理。通过对 1 000 片不良产品的生产历史进行追溯,发现玻璃基板边缘位置的面板发生不良的几率较高,分布比例如图 2 所示。

Fig. 2 Defect mapping

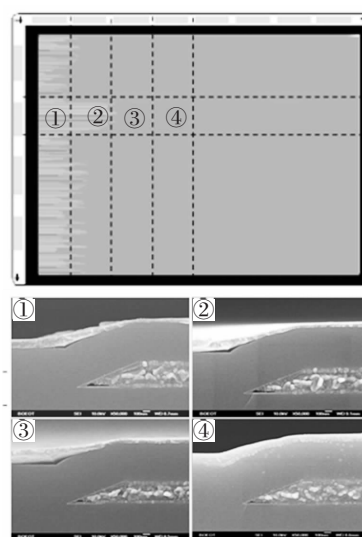
图 3 NG 与 Normal 区域 SEM 图对比

取其中一片不良样品,使用 SEM(Scanning Electron Microscopy)进行观察。如图 3 所示,根据不良现象发生的位置,在同一条栅线上,分别在图示①②③④的位置对栅电极线的剖面进行观察,可见底层钼金属层(B-Mo)在不良发生区域①和②有明显的空隙(Void)存在,且在有不良现象存在的①②区域,Void 的现象较为明显,越向 Panel 中心延伸,现象越轻微。

Fig. 3 SEM comparison of NG and normal area

综上所述,可以判断引起横线 Mura 的原因在于栅电极与玻璃基板接触的钼金属层存在裂隙,且靠近玻璃基板边缘位置现象较为严重。据此疑是与钼金属薄膜沉积成膜时的应力存在

金属层在玻璃基板上生长过程中产生的应力差异较大,这一点是造成栅电极翘起及后续不良现象的根本原因。同时,去除了 Mo 金属层后,AlNd 与玻璃表面的结合应力表现较好。所以我们尝试用两层金属膜来代替原有的三层金属膜设计,并观察变更前后不良率的变化情况。通过对生产的观察(表 2),可以看出 Mura 的发生比率明显下降,符合量产性。

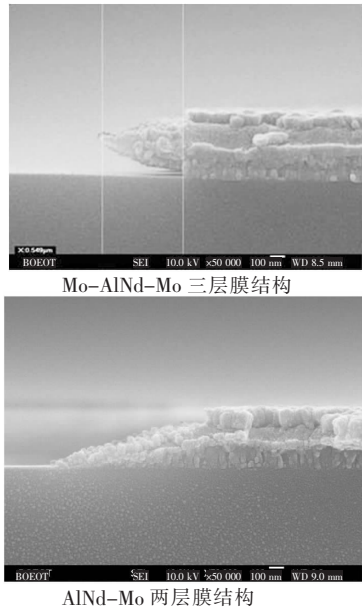
图 7 电极边缘 SEM 图

察,可以发现在不良发生区域三层膜的栅电极由于应力的关系会发生翘起的现象,而两层膜的栅电极边缘状态良好。

Fig. 7 SEM picture of electrode profile
