# 有源层刻蚀工艺优化对 TFT-LCD 品质的影响

李田生, 谢振宇, 李 婧, 阎长江, 徐少颖, 陈 旭, 闵泰烨

(北京京东方光电科技有限公司, 北京 100176, E-mail: litiansheng@boe.com.cn)

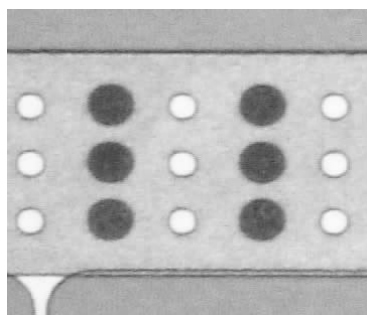
图 4 过孔发黑

在 TFT-LCD 制程过程中检测发现有过孔发黑现象如图 4 所示,以下简称黑点。

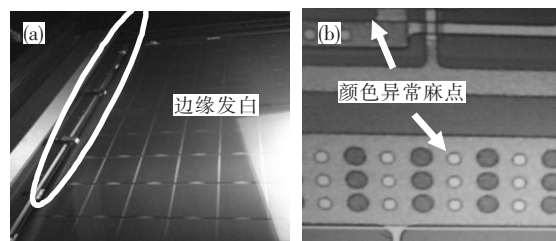
图 5 不良宏观与微观图

通过对制程每步的跟踪发现产生该不良的步骤为数据线沉积过程中出现如图 5(a)产生的现象。

从图中可以看出该不良发生位置固定,集中在载体边缘,宏观肉眼可见为边缘发白,利用微观装置进行观测后发现如图 5(b)所示颜色异常且在数据线上明显观测到麻点,推测为数据线沉积过程中异常所致,利用扫描电子显微镜截面不同位置检测发现当数据线下面包含有源层时如图 6(a)所示无异常发生,而有源层直接与栅极钝化层

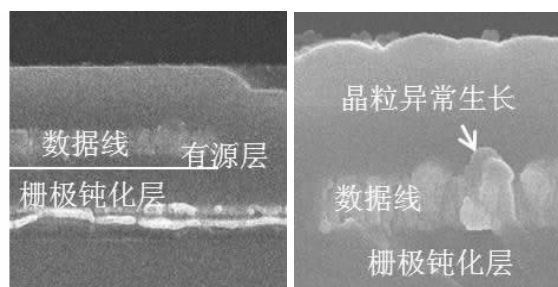
图 6 数据线沉积位置对比 SEM 图

接触时会发生数据线晶粒异常生长如图 6(b)所示。

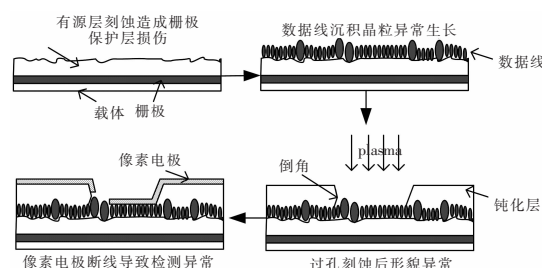
图 7 黑点产生机理示意图

由此推测其产生机理如图 7 所示,由图可知当有源层刻蚀时由于刻蚀条件对栅极保护层造成了不可弥补的损伤,在后续数据线沉积过程中导致晶粒生长异常,特别是出现大的晶粒结构,这样在后续过孔刻蚀钝化层时候由于等离子体遇到大的晶粒反射到不同方向,最终不能达到垂直刻蚀方式,造成倒角断层,最终像素电极沉积后会发生断线,导致不良的产生,而晶粒生长异常后就会产生图 5 所示宏观微观不同颜色的出现,最终确定栅极钝化层固定位置损伤是产生该种不良的主要因素,即有源层刻蚀步骤异常所致,故对有源层刻蚀条件进行优化以期解决该种不良,提高显示品质。

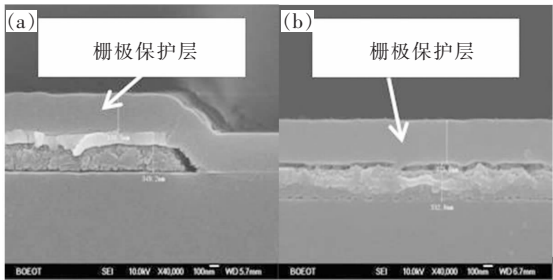
图 9 栅极保护层在两种刻蚀条件下的表面形貌 SEM 图  
Fig. 9 SEM image of gate insulation damage by two style etch

栅极保护层在两种刻蚀条件下的表面形貌 SEM 图如图 9 所示,其中图 9(a)为采用 No. 2 刻蚀条件刻蚀完成后载体边缘截面图,图 9(b) 为采用 NO. 1 刻蚀条件刻蚀完成后载体边缘截面图,从图中可以看出当采用 No. 2 刻蚀条件时栅极保护层的表面较 No. 1 条件下刻蚀的表面粗糙,这与表 1 的结果相吻合。综合平衡刻蚀速率与均一性决定采用方案 2 的刻蚀条件是可行的。

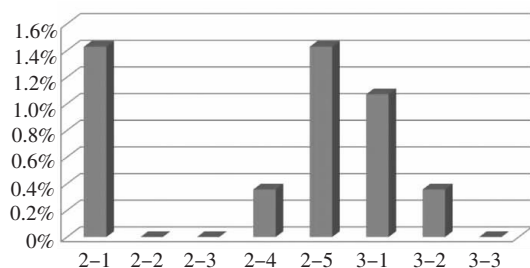
图 10 优化工艺条件下黑点发生比例图

综上所述,通过附加一步刻蚀工艺后基本达到本文所述要求,但各有优略,评定的惟一标准即为最终产品的品质特性是否改变,后续我们用 20 张载体进行最终验证得到的数据如图 10 所示,图 10 结果和试验时的结果有些不同,主要是 2-2、2-3 条件未出现不良,推测的原因流程的波动所致,但 3-3 条件与试验的结果相一致,说明该工艺非常稳定,接下来考察了 TFT 的特性,本文以 17.78 cm(7 in)产品举例,分别考察了附加去除不易挥发物刻蚀条件如图 11(2-3)和附加优化保护层刻蚀工艺图 11(3-3)和正常刻蚀条件,通过对比可知当采用 2-3 条件和 3-3 条件时,薄膜晶体管的  $I_{on}$  都在  $1.5 \sim 3.0 \mu A$  之间,  $I_{off}$  维持在 2.5 pA 以下且  $V_{th}$  和迁移率都处在一个正常的水平,

通过对黑点不良的分析得出,在有源层的刻蚀工艺步骤能对后续的膜层沉积造成影响,最终会影响显示品质,本文通过分析黑点不良的两种成因并针对两种成因制定相对的解决方案,最终附加一步刻蚀的方式使得不良得到了良好的解决,经过分析可知采用 2-3 的条件虽然能解决问题但是留有的工艺富裕量不足,可作为短期解决方案,而 3-3 的条件为最优,且两种方案电学性能并没有随着工艺条件的改变而改变,最终达到生产同期水平,将最终产品的良率提升了 3~4 个百分点,在提高了产品品质的同时,也为后续产品的不良分析提供了新的分析方式和思维。

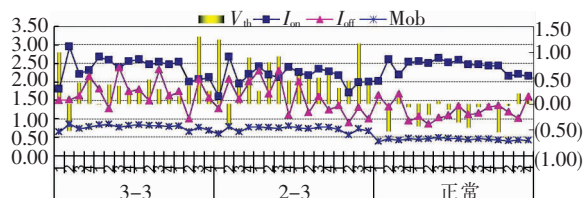
图 11 优化工艺条件与正常条件 TFT 电学特性对比

由此可知以上工艺的变动并没有对薄膜晶体管的最终性能造成影响。
