## TFT-LCD 网点 Mura 的研究和改善

**摘 要:** 为解决 116.8 cm(46 in)广视角边缘场切换技术 4mask 面板生产中的阵列工艺中,发生的一种网点色斑缺陷,应用扫描电子显微镜、聚焦离子束、能谱仪、宏观微观观测仪和线宽测量仪等检测设备进行 Mura 及其结晶物成份分析,比较了 TFT 膜厚,进行了 GI 和 PVX 膜玻璃正反面 1%HF 酸腐蚀试验、下部电极温度升高 10 °C 试验、工艺 ash、n<sup>+</sup> 刻蚀的后处理步骤和有源层 BT 试验。研究了沟道 n<sup>+</sup> 掺杂 a-Si 层的厚度对于 Mura 的影响。确定了 Mura 的发生源和影响因素,结果发现 Mura 形成机理,一为基板背部划伤,二为接触和不接触电极区域的温差异,三是刻蚀反应的生成物在有源层工艺黏附在基板背部,之后经过多层膜沉积、湿刻和干刻、剥离工艺后促使缺陷进一步放大。最后采用平板粗糙面下部电极、控制剩余 a-Si 厚度和升高温度的方法,消除了网点 Mura,并使得整体 Mura 发生率降为 0.08%。

## Research and Improvement of TFT-LCD Node Mura

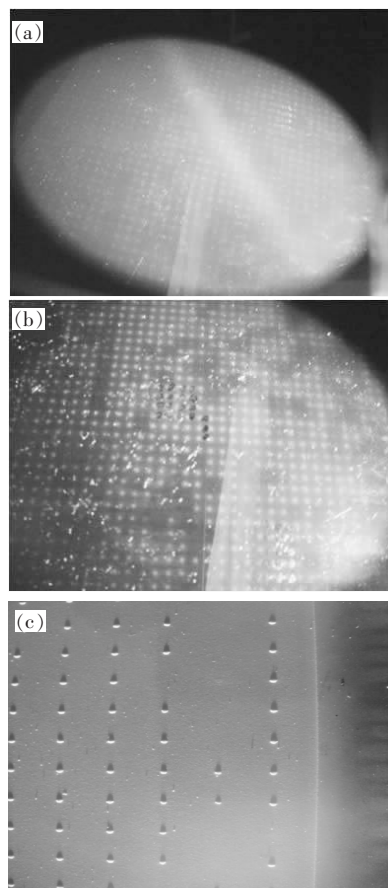
实际开发生产 116.8 cm(46 in)广视角 FFS 4mask 阵列工艺中,宏观和微观观测到发生一种类似网点状阵列白色 Mura,发生率 27.2%。在 127 灰阶清晰可见。用无膜白玻璃测试,成膜基板上下表面均可清晰观测到 Mura 点,因此无法直接判断是基板膜层侧还是基板玻璃侧发生。Mura 点间距 5 mm,和下部电极上凸起的 490×440 个阵列凸头分布基本一致,如图 1。Mura 大小不等,直径最大 0.56 mm。样片采用超声清洗、IPA 和去离子纯水擦拭玻璃基板正反面均无

法去除。模组工艺观测到 Mura 点最大直径变大到 0.88 mm。用丝网布浸润 55℃去离子纯水擦拭下部电极后,可以维持 672 h 内的 Mura 发生率低于 3.27%,但 810 h 左右发生率就超过 10%。

图1 Mura发生的基板正面(a)、背面(b)和下部电极表面粗头(c)图。

更换新的下部电极后,仅能维持 420 h 内发生率不高于 1.43%,新的下部电极凸头表面为平面,粗糙度 Ra 1.5。使用 420 h 以上的凸头表面平滑但是高度不一,甚至部分凸点磨损消失,粗糙度小于 Ra 1.0。

将正在使用的下部电极温度从 40℃升高到 50℃,260 h 以内发生率不超过 2.25%。

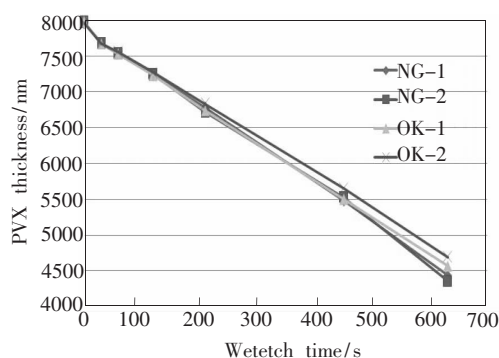
图 2 116.8 cm(46 in)PVX 膜层刻蚀率对比图

PVX 膜质确认,用 1% HF 进行 PVX 和 GI 湿刻。由图 2 斜率可以看出,2 张正常区(OK-1, OK-2)与 2 张 Mura 发生(NG-1,NG-2)区刻蚀速率基本一致,差别不大,由此可见正常区域 MURA 发生区 PVX 膜质无差异。

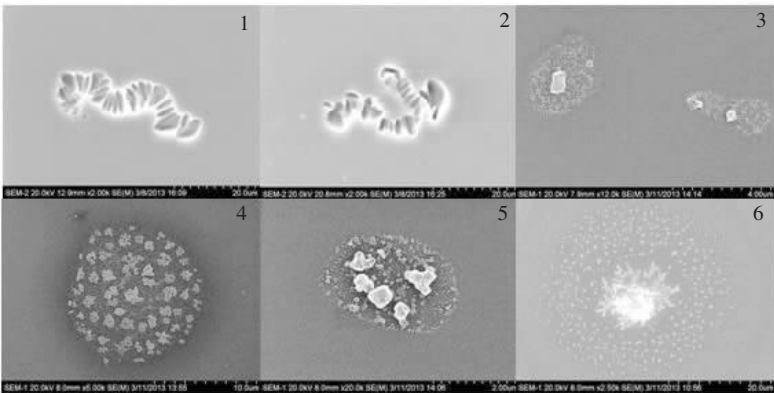
玻璃基板上表面沉积 ITO、GI 和 PVX 层,经过干刻反应后,出现 Mura 的区域切割下 10 cm×10 cm 的方块;用 1% 的 HF 酸液刻蚀玻璃基板侧,胶带保护 PVX 成膜侧。结果发现刻蚀 3.5 min 后玻璃基板侧 Mura 中心白色更亮,但是之后随着腐蚀时间变化 Mura 大小和数量无变化。12.5 min 后,玻璃基板背面 Mura 点中心有残留凸起物质(如图 3 第 1、2 张图片)。EDX 分析凸起物主成分是 Al、Si,和少量 O、C、Ca,这些成份属于下部电极陶瓷成分和生成物残留,可能存在玻璃成分。正常区氧含量是 45%,残留点的氧含量 23%,残留点的含氧量明显低,说明玻璃背部黏附有含氧量比玻璃低的生成物残留。

图 3 PVX 膜和 GI 膜玻璃背面 Mura 湿刻后残留物 SEM 图  
Fig. 3 Residuals SEM result of PVX layer and GI layer after glass back wet etch

SEM 观察背部 Mura 区残留的凸起物附近,发现类似晶体异物(如图 3 第 3~6 张图片)。无 Mura 区未发现此种异物;EDX 分析结果,异物中 Al 含量偏高,表明是凸点的陶瓷和下部电极的氧化铝成份残留的晶体。晶体异物处原子百分含量氧含量为 23.03%,晶体周边玻璃的原子百分含量氧为 64.45%。这是含有的氧化生成物被 HF 酸腐蚀去氧后的结果,可见背部 Mura 区包含反应生成物。

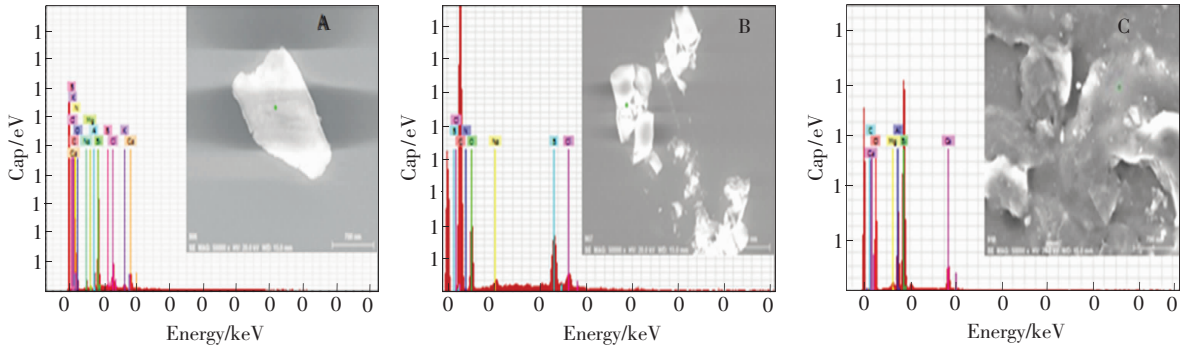
如图 6,一个样品 3 个点位,分析其成份。结果三点元素及其含量类似,3 个样品均含有 C、O、Al、Cl、Si 等生成物成份以及下部电极表面凸头成份 Ca、O、AL。点位 3 还含有下部电极表面凸头成份 Zr,可见 Mura 成份含有反应生成物和下

图 6 116.8 cm(46 in)背面 Mura 点 SEM 图和 FIB 成份百分比

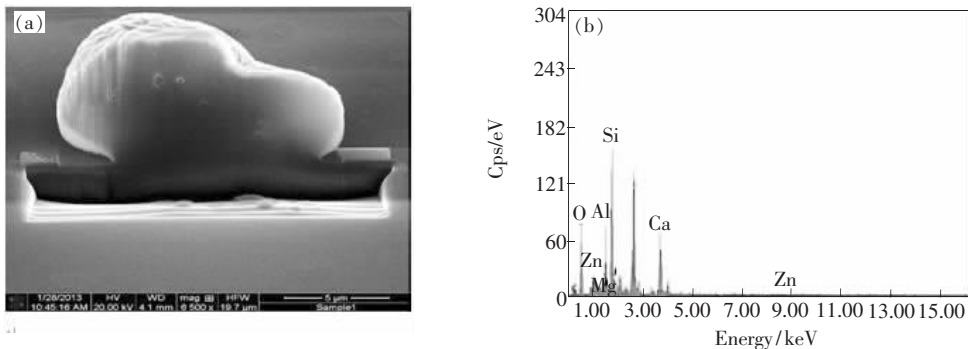
如图 7,样品含有 C、O、Si、S、Al、Cl 等反应生成物及下部电极表面凸起的凸头成份 Ca、Zr,以上结果与 FIB 测试结果在很大程度上相似,进一步验证了网点 Mura 含生成物成份和下部电极凸头脱落成份组成。

图 7 116.8 cm(46 in)背面 Mura 位置 SEM 图和 EDX 成份百分比

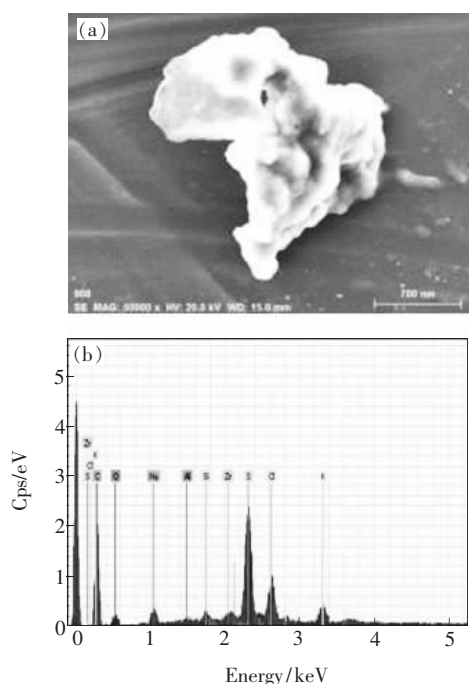
用胶带粘贴下部电极表面凸头,然后对粘下物进行成份分析。如图 8 所示主要含有 C、O、Cl、Si 等反应产物,含有少量下部电极凸头成份 Zr,但是不含 Ca。这是因为生成物堆积在下部电极大部分凸头,凸头没有接触基板背部。这解释了温水擦除生成物后在短期能维持低 Mura 发生率的原因。含有的 K 是玻璃基板的成份,表明基板背部存在接触划伤。

图 8 下部电极凸点胶带黏下物 SEM 图和 EDX 成份百分比

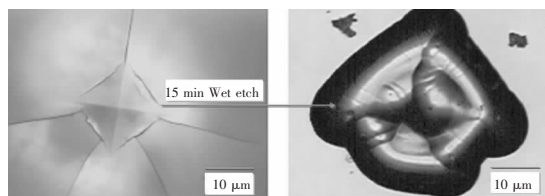
图 9 HF 酸腐蚀后的玻璃伤痕点扩大图

不考虑温度对于玻璃划伤的影响。玻璃显微维氏硬度等于  $640 \text{ N}/\text{mm}^2$ 。在玻璃基板背部用硬度测试仪探头施加  $10 \text{ N}$  的压力出现边长  $15 \mu\text{m}$  的近似矩形划伤。经  $1\% \text{ HF}$  浸泡后  $4 \text{ min}$  后放大为  $40 \mu\text{m}$  的伤痕,从基板背部和上部均清晰可见,之后形状不再变化(图 9)。可见湿法刻蚀导致 Mura 直径变大。
