## TFT-LCD 横向线状未确认 Mura 分析及改善研究

**摘 要:** 研究了产品开发过程中新出现的一种原因未知的横向线状 Mura 问题。通过分析和改善研究表明, Gate Fan-out 区域栅极线金属交替布线设计中不同金属层线电阻差异是导致横向线状未确认 Mura 发生的主要原因; 通过变更栅极线金属层厚度及材料, 以降低整体电阻和不同金属层线电阻差异可以解决此种不良现象; 并通过试验论证此方法的量产可行性。

## Analysis and Improvement of TFT-LCD Horizontal Line Unknown Mura

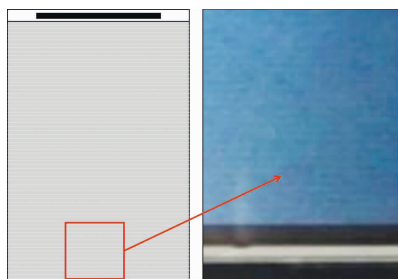
在显示同一灰度或者单色画面时,在 TFT-LCD 平板栅极线方向上有间隔亮暗条纹现象如图 1。

肉眼以及显微镜下确认间隔亮暗条纹的具体位置,发现难以确定其具体坐标,并且远离驱动 IC 的区域现象较重。

图 1 横向线状未确认 Mura

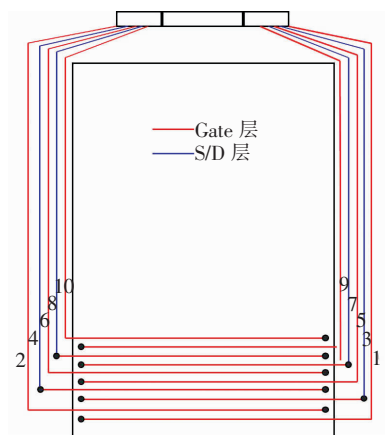
采用双层金属交替布线设计如图 2,因此需要确认两层不同金属栅极线的信号延迟。

图 2 栅极线交替布线设计

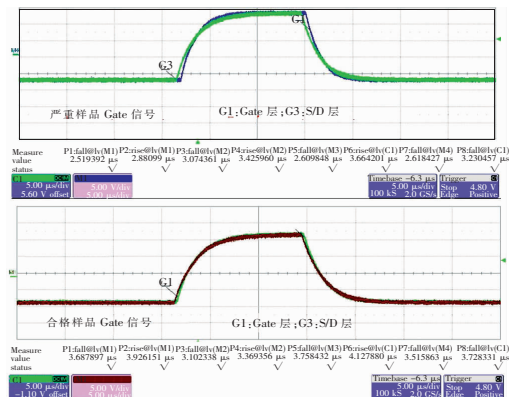
使用示波器对不良现象严重产品和合格产品测量栅极线信号延迟发现,不良现象严重的样品不同层金属栅极线信号 RC (延迟 Delay) 差异较大,而合格产品不同层金属栅极线信号 RC Delay 基本无差异如图 3,因此横向线状未确认 Mura 的发生应与栅极线信号 RC Delay 有关。

图 3 不良现象严重样品与合格样品栅极线 RC 延迟对比

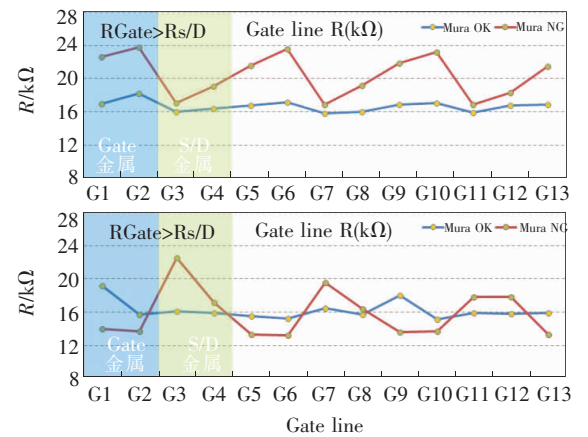
对不良现象严重样品和合格样品进行栅极线电阻测试,测试数据如图 4 所示。从测试数据上可知,不同栅极线电阻差异较小时横向线状 Mura 程度非常轻微;而不同栅极线电阻波动越大时

图 4 不同栅极线电阻对比

Mura 程度越重。

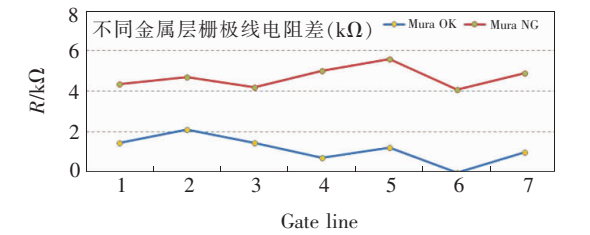
从上述不同栅极线电阻波动数据可知,造成不同栅极线电阻波动异常的原因主要是金属交替布线设计时不同金属层栅极线电阻差异,因此需要测试一下不同金属层栅极线电阻对比如图 5。从栅极线交替布线的电阻平均值差异的趋势可以看出,两层金属电阻差异大于 4 kΩ 时 Mura 现象较严重,电阻差异小于 2 kΩ 的 Mura 现象较轻微,即横向线状 Mura 主要与 Gate Fan-out 区不同金属层的电阻差异有关。

图 5 不同金属层栅极线电阻均值差异 (Gate vs. S/D)

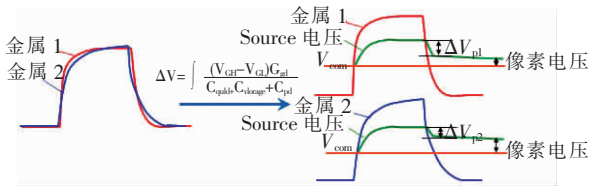
然而产品开发时 Gate 及 S/D 层所用金属均是 Mo 220 nm,其所沉积的栅极线电阻应该差异不大,但实际产品制作时,不同金属沉积设备、靶材寿命差异和设备随机波动导致了最后的不同金属层栅极线电阻差异较大,进而造成了横向线状 Mura 的发生。

- (1) 设备、靶材差异及工艺波动致使不同金属层栅极线电阻存在差异,从而导致不同金属层有不同的 RC 负载,即不同的栅极信号上升/下降时间如图 6;
- (2) 不同的栅极信号上升/下降时间导致不同金属层的  $\Delta V_p$ ,进而导致不同栅极线像素电压不同,从而不同栅极线像素显示灰度有差异,即横向线状未确认 Mura 发生。

图 6 不同金属层栅极线 RC 负载对比  
Fig. 6 Gate line RC loading comparison between different metal layer

因此,在工艺设备及靶材无法进行优化变更的条件下,变更金属层厚度和金属材料来降低整体栅极线电阻和交替布线电阻差异的方法将是我

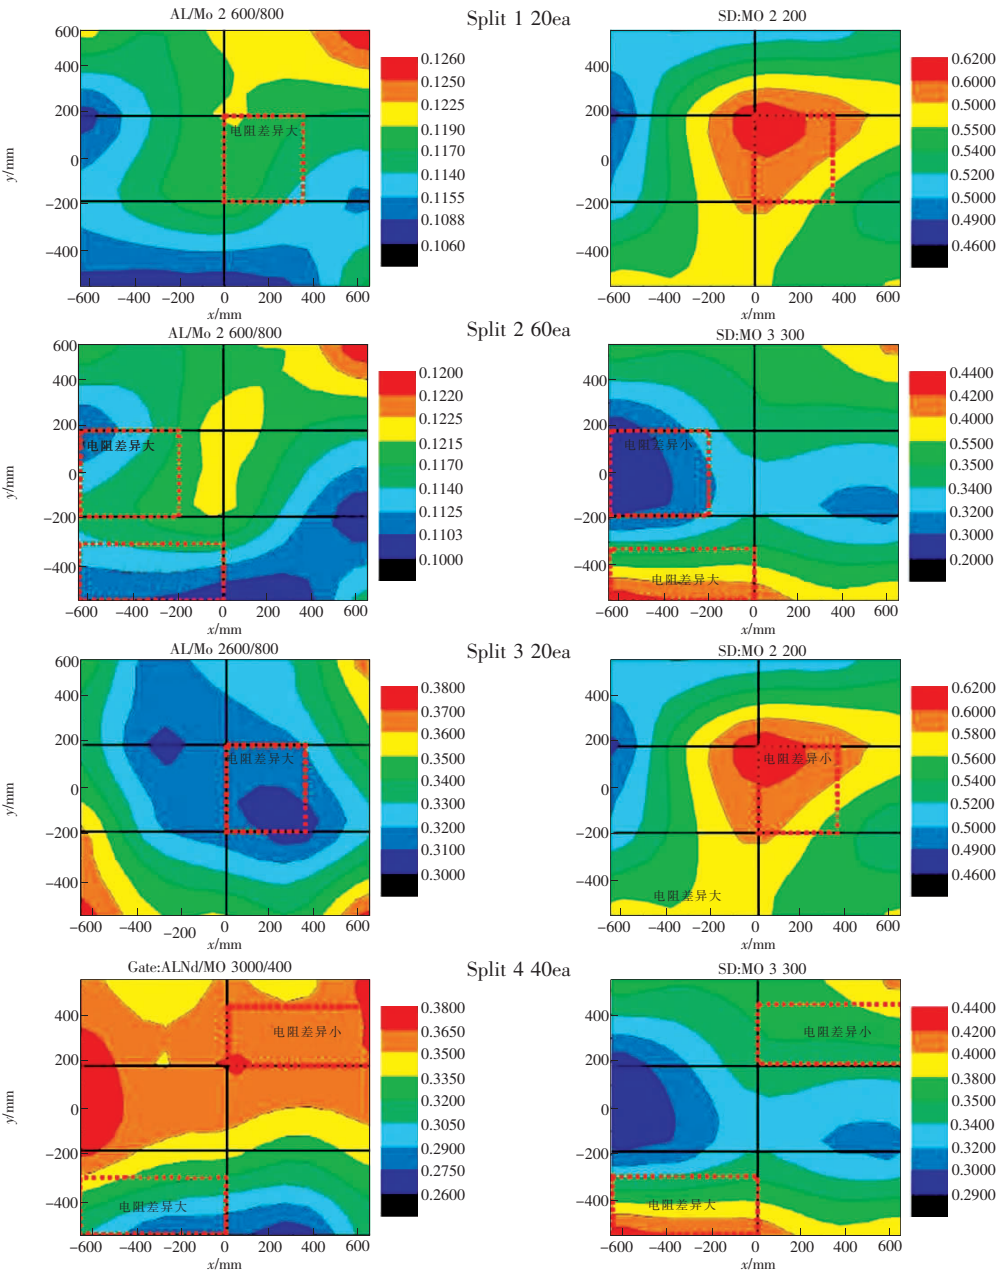
大和最小两个区域进行模组样品制作,其中 Split1和 Split3 由于差异太大,只选取差异最大区域如图 7 所示。

图 7 1st EN Split  $R_s$  分布图及模组样品选择区域

从以上数据可知,Split1 和 Split3 两层金属的线电阻差异太大,模组样品结果全部为 L3,较为严重,与预期相一致。Split2 可接受的良品比例大概在 35%,效果不好。Split4 两层金属的整

体电阻都偏小,差异也相对较小,横向线状未确认 Mura 改善效果相对最好但还需要进一步改善;另外 Split4 由于 Mo 330 nm 工艺均一性较差而发生了其他不良现象,需要继续检讨可行性。

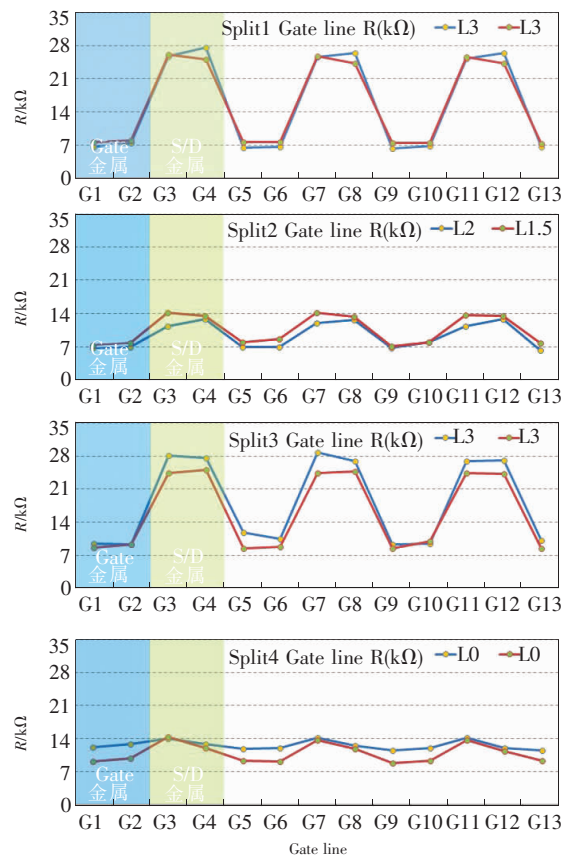
另一方面,我们测量了各 Split 实际栅极线电阻值如图 8 所示,从图中可知栅极线电阻差异大

图 8 1st EN Split 实测栅极线电阻趋势

小与横向线状未确认 Mura 不良现象严重程度对应,各 EN Split 实测电阻与  $R_s$  趋势基本一致。

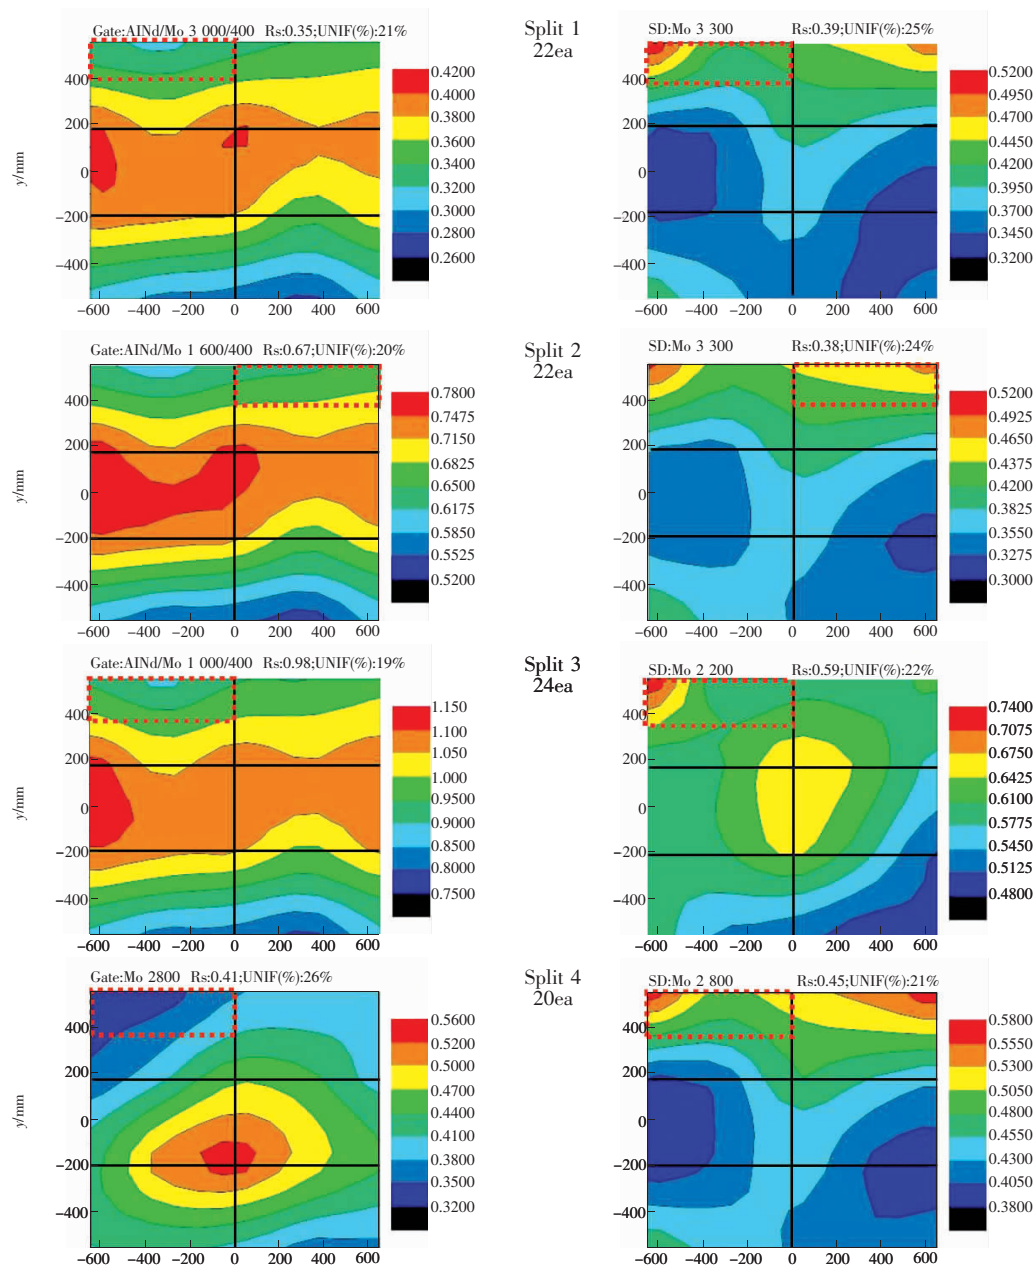
第二次试验中的 4 个 Split,除 Split1 栅极线整体电阻有 45.47% 的差异外,其他 Split 均无差异,因此在面板制作中测量整张玻璃的  $R_s$  分布,并选择电阻差异最大区域进行模组样品制作如图 9 所示。

Split3 较好;而 Split1 不好,与第一次试验结果相反,通过分析确认为此次 Split1 严重样品 S/D 金属层 CD 值偏小,为 Mo 330 nm S/D 刻蚀均一性不好导致部分区域 CD 过小。因此虽然 Split2 改善效果很好,但其 Mo 330 nm S/D 工艺均一性较

图 9 2nd EN Split  $R_s$  分布图及模组样品选择区域

差,与 Split1 同样不予采用;Split3 和 Split4 此次试验效果较好,后续需要进行批量生产以验证改善效果。

从上述数据可知,Split1(栅极和 S/D: Mo 280 nm)100%为可接受水平,批量验证改善效果很好,可以适用于大批量生产;Split2(栅极: AlNd/Mo 100/40 nm,S/D: Mo 220 nm)批量验证改善效果不好,有 20%以上横向线状未确认 Mura 较严重。
