# TFT-LCD 制程中 Sand Mura 的失效模式 分析及改善研究

史高飞\*, 沈奇雨, 许徐飞, 宋 洁, 赵 娜, 韩基桐, 李乘揆  
(合肥京东方光电科技有限公司, 安徽 合肥 230011)

## Research and improvement of Sand Mura failure mode in TFT-LCD array process

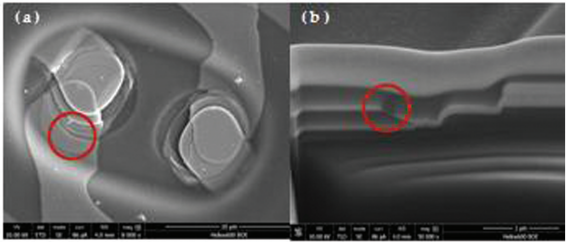
将实验面板进行拆解(decap)处理并用乙醇去除基板表面残留液晶,观察彩膜(CF)基板对应暗点位置并未发现异常,可以判定不良根源存在于 TFT 基板。然后,将 TFT 基板进行切片处理,通过扫描电子显微镜(SEM)和聚焦离子束测试仪(FIB)观察不良位置处的暗点,SEM 和 FIB 结果如图 3 所示。从图中可以看出,不良处像素 ITO 电极发生了断裂。分析表明,像素电极发生断裂(Open)导致该处未能与公共电极形成偏转电场,液晶分子不能正常偏转,进而阻挡了光的传播形成暗点。

图 3 像素区薄膜的表面和断面图。(a)表面图;(b)断面图。

Fig. 3 Top and cross section picture of pixel films. (a)Top picture; (b) Cross section picture.

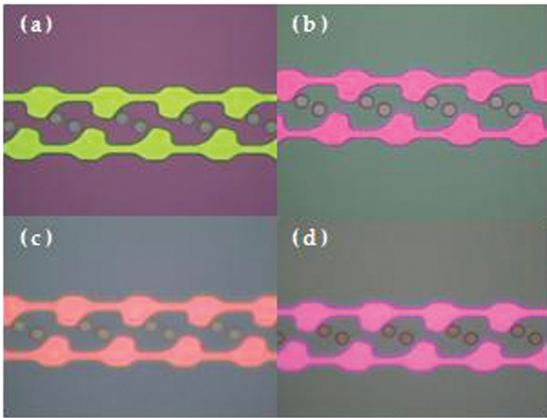
从 M/M 设备检查结果图 4 中可以看出,4 种不同厚度的 ITO 薄膜沉积后膜层表面均较为平整,并未出现膜层断裂现象,由此可以判定沉积条件并不是导致 ITO Open 的原因,并且 A 和 B 两组沉积后对比均未见差异。

图 4 像素区 MM 图。(a) split1 MM 图 ;(b) split2 MM 图 ;(c) split3 MM 图 ;(d) split4 MM 图。

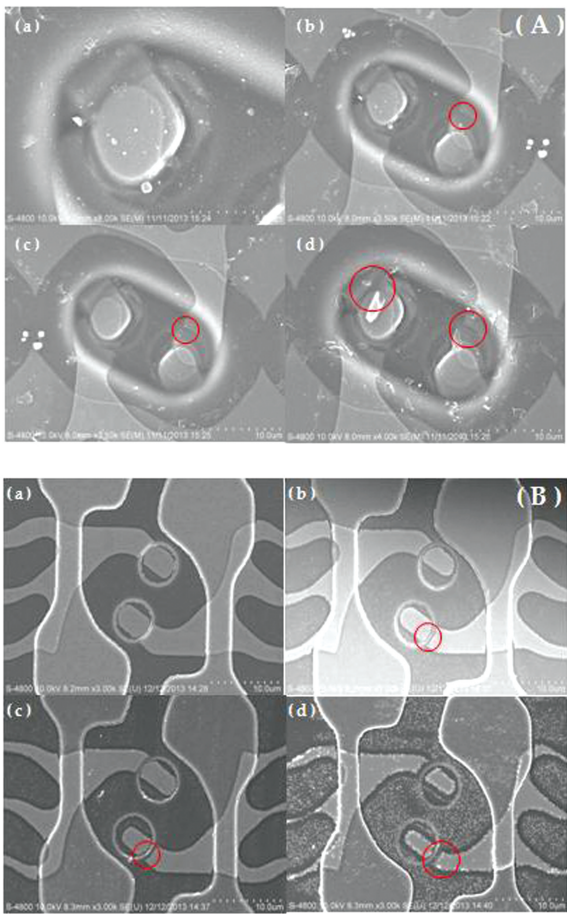
从 SEM 分析图中可以看出,刻蚀完成后的 ITO 均出现了不同程度的 Open 现象,并且随着膜厚的增加呈现出逐渐加重的趋势。其中 split1 中除了边缘位置发生 Open,其他部分未见 Open;当 THK 大于  $T_1$  时,Open 现象加重,而 split2 和 split3 并未出现明显差异,由此可以得出,dep 时加水并没有对刻蚀产生较大的影响,而膜厚的变化才是影响刻蚀导致 ITO Open 的重要因素,另外,由于 ORG 层坡度角比较平缓,A 和 B 两组刻蚀后各条件也未发现明显区别,分析表明 ORG 层段差并非导致 Open 的原因。

图 5 刻蚀后像素区电镜图。(a)split1 SEM 图；(b) split2 SEM 图；(c) split3 SEM 图；(d) split4 SEM 图。

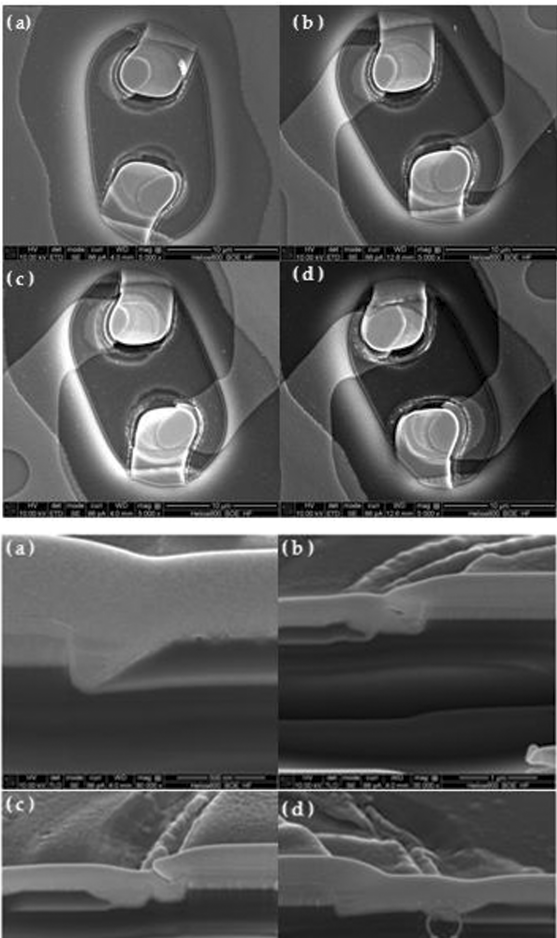
由 FIB 图可以看出，split1 未发生 Open 不良，进一步验证了 dep 条件不是导致断裂的原因；split2 和 split3 也均未出现 Open 现象，而 split4 的表面和断面中均可以看到轻微的 Open，这是因为在进行 ITO 刻蚀的过程中，随着刻蚀时间的延

图 6 刻蚀后像素区表面和断面图。(a)split1 表面和断面图；(b)split2 表面和断面图；(c)split3 表面和断面图；(d)split4 表面和断面图。

长，过刻量增大，CD bias 也逐渐增加，而导致 Open；同时刻蚀的均匀性（同一块基板上单点之间刻蚀差异，以及不同基板之间的刻蚀差异）和稳定性也随之变差。

Open 并最终产生 Sand Mura 不良的根源。当 ITO 厚度增大时,在 PVX 层过孔处应力集中将会增大,在刻蚀过程中应力释放而导致膜层断裂。根据现有的设备和量产条件,实验最终确定 ITO 厚度  $T_1$  为 Main 条件。当 ITO 膜层厚度一定时,刻蚀时间的长短将会影响刻蚀过程中的过刻量的大小。当刻蚀时间较短时,过刻量也较小,这就容易在玻璃边缘位置存在残留现象;而当刻蚀时间延长,过刻量增大,CD bias 增加,会出现刻蚀不均而在 PVX 过孔段差处发生断裂。经过实验验证,当刻蚀时间为  $t_2$  时刻蚀效果最好,即残留和 Open 现象均未发生。

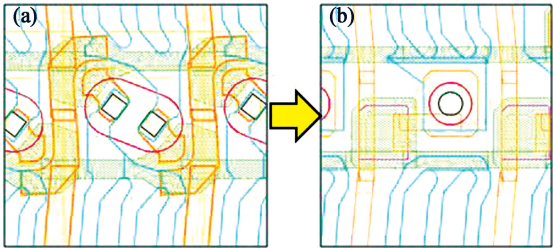
图 7 Mask 设计变更示意图。(a)变更前示意图;(b)变更后示意图。

从设计变更示意图中可以看出,Mask 设计变更主要为过孔设计优化,包括以下两点:一方面 PVX 过孔仍采用小孔设计的方法,而增大像素 ITO 面积,这样像素 ITO 与 PVX 过孔便能充分接触,使得像素电极与 PVX 过孔段差处的应力相同,以防止 Open 现象的发生;另一方面 ORG 大孔设计变更小孔设计,这样可以防止 ORG 大孔中 PR 胶过厚而导致 PVX 刻蚀不充分的问题。

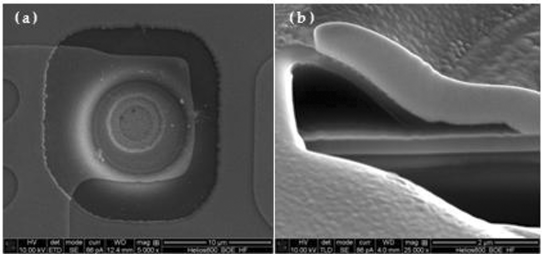
为了验证这一设计方案的可行性,本文进行了相关的验证实验,实验条件采用与表 1 中 split2 相同,以达到对比分析的效果。工艺完成后对样品进行 FIB 测试分析,测试结果如图 8 所示。由 FIB 图中可以看出,Mask 设计变更后在像素区表面和断面图中均未发现像素 ITO 电极发生 Open 现象,实验结果表明,该设计方案是可行性。

图 8 Mask 设计变更后像素区表面和断面图。(a)表面图;(b)断面图。
