# TFT-LCD 产业中 GOA 单元不良的研究

张小祥<sup>1\*</sup>, 顿芳霞<sup>2</sup>, 刘正<sup>1</sup>, 郭总杰<sup>1</sup>, 袁剑峰<sup>1</sup>, 邵喜斌<sup>1</sup>

## GOA unit defect in TFT-LCD industry

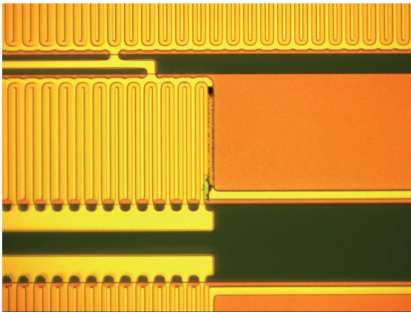
在4次掩膜板干法刻蚀工艺中,在GOA区域发生严重的ESD现象,所有面板的发生率为5.4%,主要集中在整张玻璃基本的中心区域,中间面板的发生率为95%,严重影响产品的良率。如图1所示,GOA单元连线处的金属由于ESD的发生被熔化,导致GOA单元失效。

图1 GOA单元ESD  
Fig.1 GOA Unit ESD

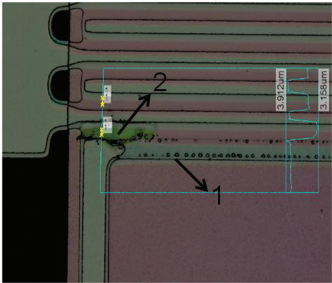
图2和图3分别为GOA区域发生ESD的俯视图和三维图像,从图中可以看出,由于ESD的发生,1处位置的金属线已经被熔化,2处位置的有源层被击穿。图4和图5分别为位置1处和2处的ESD区域的剖面图,图中左边为正常的形貌高度,右边为ESD发生位置的形貌高度。金属线熔化的区域(位置1)相比正常的区域高度差为 $0.400\mu\text{m}$ ,而此区域金属沉积的厚度约为 $0.395\mu\text{m}$ ,比较可以知道金属已经被全部熔化。有源层击穿的区域(位置2)相比正常的区域高度差为 $0.12\mu\text{m}$ ,而此区域的沟道厚度约为 $0.1\mu\text{m}$ ,比较可以知道沟道有源层被击穿。位置1和2处的绝缘层都没有被击穿,推测可以知道,ESD只是发生在源漏极刻蚀工艺当层,而不是层间击穿<sup>[8]</sup>。

图2 ESD发生俯视图  
Fig.2 ESD top view

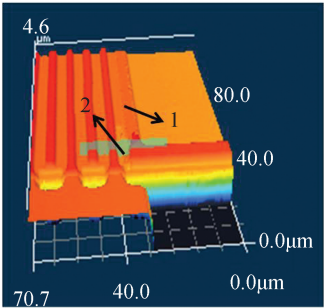
图3 ESD发生区域的三维图像  
Fig.3 ESD 3D map

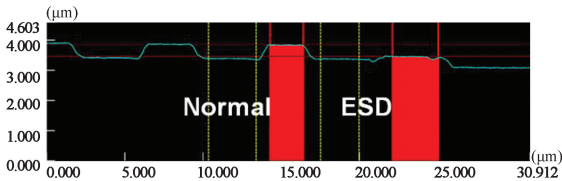
图4 ESD发生区域的剖面图(位置1)  
Fig.4 Profile of ESD area (Position 1)

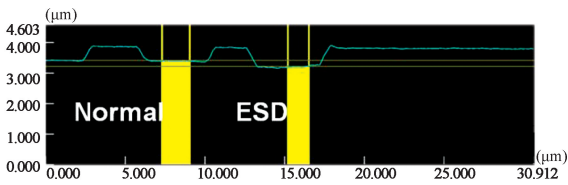
图 5 ESD 发生区域的剖面图(位置 2)  
Fig. 5 Profile of ESD area (Position 2)

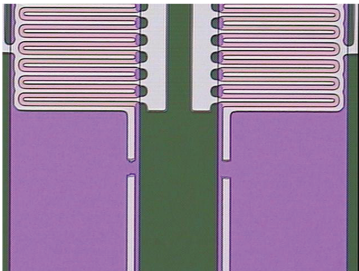
为了验证电容处释放的瞬间电流导致 ESD 的产生,我们选取了 3 张玻璃基板,在源漏极曝光显影后,用 TFT-LCD 维修设备的激光器将金属线的上光刻胶烧掉,然后再进行两湿两干的工艺。图 7 为电容和 M3 单元连线切断的图片,可以看出经过激光器烧掉光刻胶后,连线处被断开。将 3 张玻璃基板进行检查,没有发生 ESD。

图 7 电容和 M3 单元连线切断图  
Fig. 7 Cutting figure between capacitance and M3 unit

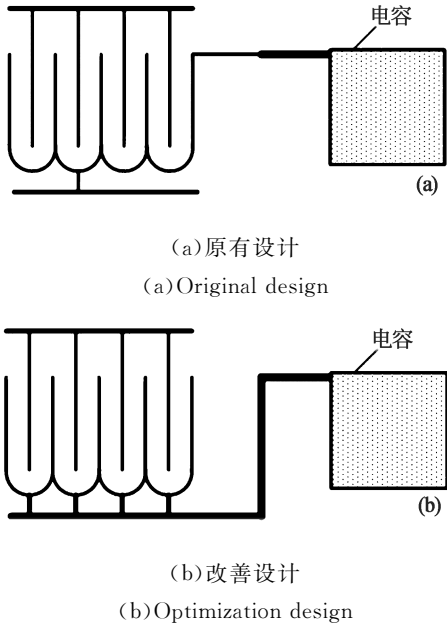
图 8 电容和 M3 单元连线的设计示意图  
Fig. 8 Attachment design between capacitance and M3 unit

根据 ESD 发生原因的分析,将电容结构与其它单元断开或者能迅速将静电释放出来,能避免 ESD 的发生。图 8 为电容与 M3 单元连线的设计示意图,(a)为原有的设计结构,(b)为改善后的设计结构。改善后的设计是将电容与 M3 单元的连接金属线加宽,然后与 M3 的每个 TFT 连接,这样电容处传递过来的瞬间大电流能迅速释放出来,不会导致连线处的金属线被熔化。GOA 连线的设计从(a)变为(b)设计后,此处 ESD 的发生从 5.4%下降为 0.04%。

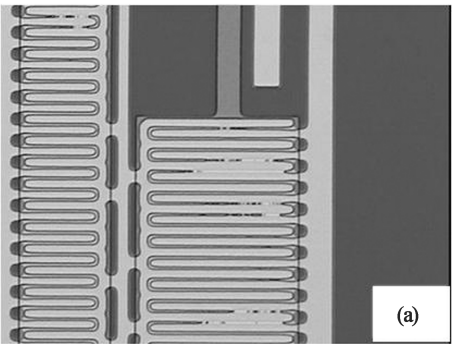
GOA 产品 GOA 区域的图案密度较高,在 TFT-LCD 制造过程中,由于显影作用的影响,容易发生沟道处的桥接以及开裂的不良。沟道桥接容易发生在基板的中心区域,而沟道开裂容易发生在基板的下边区域。沟道桥接和开裂的发生率为 13.4%,严重影响产品的良率。图 9 为 GOA 区域沟道不良图片,图(a)为沟道桥接,图(b)为沟道开裂。

(a) 沟道桥接  
(a) Channel Bridge

通过对基板中心区域沟道桥接的区域确认，发现 GOA 区域面板 (Panel) 一侧容易发生沟道桥接，而相邻的面板 (Panel) 的一侧没有发生沟道桥接，并且相邻 AA (Active Area) 区域也没有沟道桥接的发生。沟道桥接与沟道处光刻胶偏厚有关，在灰化工艺过程中，沟道处的光刻胶没有完全灰化，导致金属残留，发生沟道桥接不良。DICD (Develop Inspection Critical Dimension) 与沟道处光刻胶的厚度成正比关系，为了快速测试沟道的光刻胶厚度，用 DICD 的变化来间接反映光刻胶的厚度，DICD 偏大，表示沟道处光刻胶厚度偏厚，DICD 偏小，表示沟道处光刻胶厚度偏薄。图 10 为 DICD 测试的位置，面板的上下两侧为 GOA 区域，中间为 AA 区域。从 Panel 1 的一侧的左边一直测试到 Panel 2 的右侧，GOA 区域和 AA 区域分别测试 164 点。

通过以上对沟道处桥接和开裂不良原因的分析,显影单元的显影和冲洗方向,面板间的空白区,以及 GOA 区域图案密度较高是影响不良的主要原因。针对沟道桥接的问题,通过减少面板间的空白区以及在 GOA 单元的两侧增加测试 GOA 单元,来平衡局部的显影液浓度,防止沟道桥接不良的发生。针对沟道开裂不良的问题,通过调整减压干燥(Vacuum Dry)抽气曲线以及优化软烘(Soft Bake)底角的温度,来提高玻璃基板底角的沟道厚度,防止沟道开裂不良的发生。通

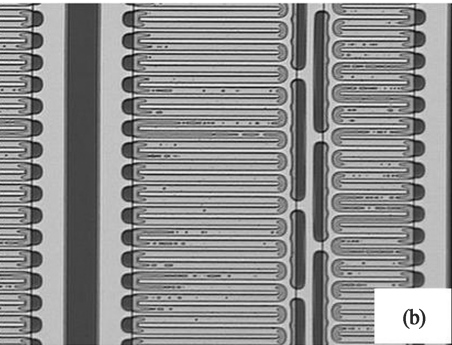
(b) 沟道开裂  
(b) Channel Open

从图中可以看出,图(a)中的下边区域明显 DICD 偏小,表明此处沟道的厚度偏薄,容易发生沟道开裂不良。翻转显影后,图(b)中的上边区域有变薄的趋势。8.5 代线显影冲洗单元玻璃基板以倾斜 5°的方式进行显影冲洗,下边偏薄是由于冲洗的显影液聚集在玻璃基板的下边缘,而 GOA 区域图案密度高,导致 GOA 区域显影充足,出现沟道处光刻胶偏薄,导致沟道开裂不良的发生。

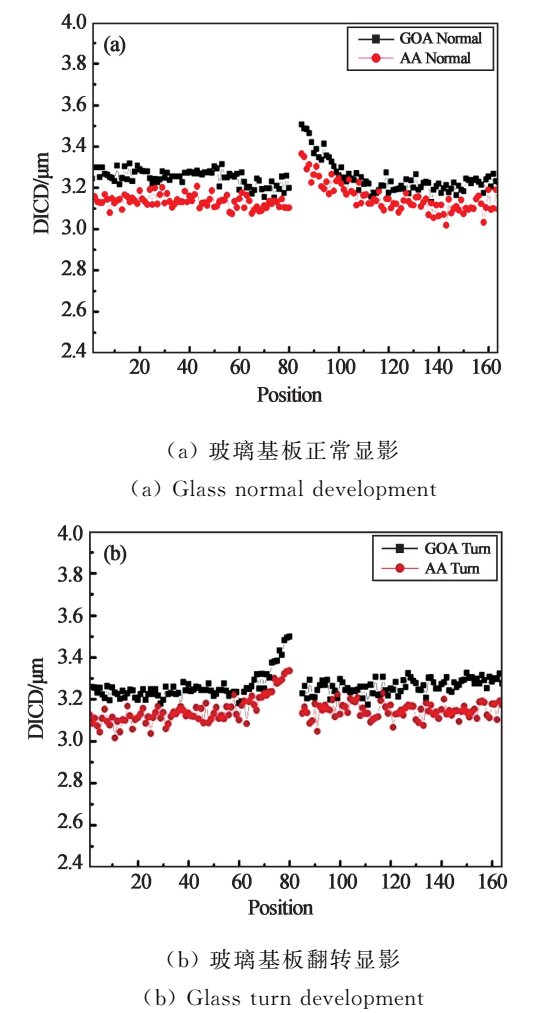
转 180° 显影的玻璃基板进行了对比。图 11 为 DICD 随测试点位变化的曲线图，图 (a) 为玻璃基板正常显影，图 (b) 为玻璃基板翻转显影。玻璃基板正常显影时，靠进面板空白区的 Panel 1 的一侧 DICD 变化平缓，而靠进面板空白区的 Panel 2 的一侧 DICD 变化有明显上翘的趋势，并且 GOA 上翘的趋势比 AA 区域明显。玻璃基板翻转 180 度显影后，上翘的趋势变为 Panel 1 侧，GOA 上翘的趋势比 AA 区域依然明显。上翘的区域 DICD 较大，表明此处沟道光刻胶的厚度较厚，容易发生沟道桥接不良。

图 11 DICD 随测试点位变化的曲线图  
Fig. 11 DICD curve by site

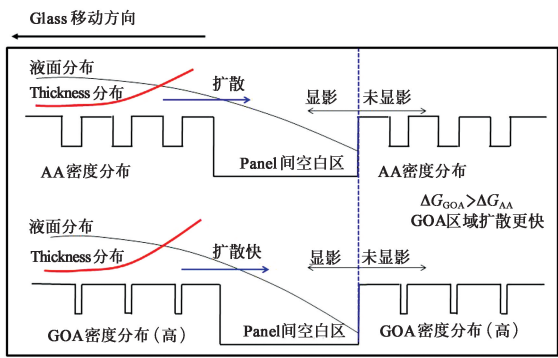
8.5 代线显影单元为水平的喷涂显影，玻璃基板水平通过显影单元。图 12 为显影过程机理的示意图，图上方表示 AA 区域的密度分布，图下方表示 GOA 区域的密度分布。玻璃基板以图 12 所示方向通过显影单元，由于面板间空白区的存在，在显影过程中需要消耗大量的显影液，导致空白区域的显影液浓度迅速降低。由于显影液浓度差的存在，AA 和 GOA 区的显影液扩散到面板间的空白区域，导致靠近面板空白区的 AA 和 GOA 区的显影浓度不足，出现如图 11 所示靠近面板间空白区域 DICD 上翘的趋势。而由于 GOA 区域的图案密度比 AA 区域高，瞬间消耗的显影液少，此时瞬间 GOA 区域的显影液浓度比 AA 区域要高，故 GOA 区域与面板间空白区域的显影液的浓度差比 AA 区域与面板间空白区域的浓度差更大，其扩散的吉布斯自由能更大，扩散速度更快，导致 GOA 区域更多的显影液流向面板间的空白区域，出现如图 11 所示 GOA 区域上翘的趋势比 AA 区域明显，导致 GOA 区域沟道桥接不良的发生。当面板间空白区通过显影喷嘴下方时，新的显影液使空白区接近显影饱和，故另一侧面板没

图 12 显影过程机理示意图

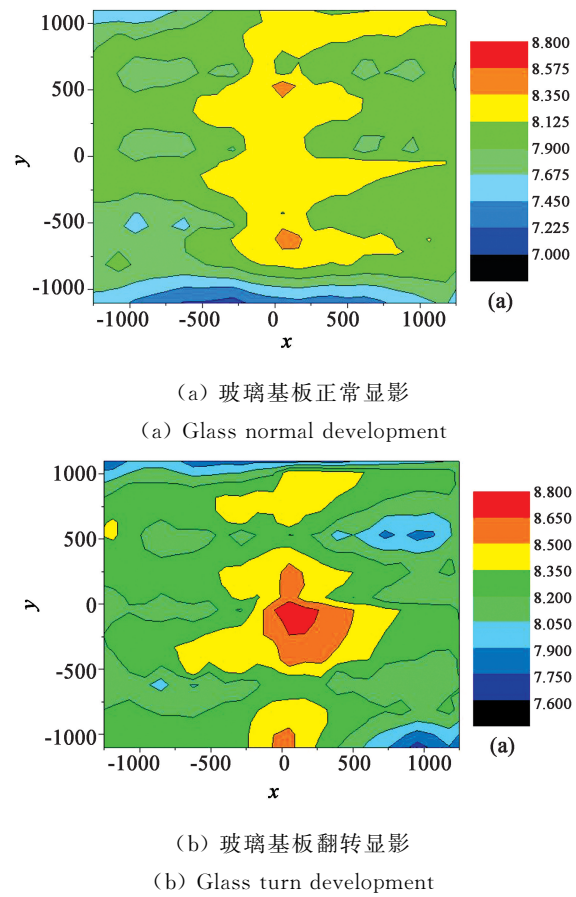
图 13 玻璃基板 DICD 分布图  
Fig. 13 Distribution profile of DICD
