# ADS TFT-LCD 贴合产品按压漏光研究及改善

桂继维, 胡 亮\*, 李利杰, 洪性坤, 董天松, 刘 洋, 章 亭, 聂学政, 王维维  
(福州京东方光电科技有限公司, 福建 福州 350000)

**摘要:** 按压漏光是发生在 ADS TFT-LCD 贴合产品上的一种漏光不良, 本文对 8.5G 工厂 1 225 mm (55 in) 产品按压漏光的发生原因进行分析, 发现漏光为玻璃基板固定位置受外部应力作用形变导致。同时分析了辅助封框胶排布、封框胶固化前外部应力对基板的影响等。通过改变翻转台运动方式, 能有效改善按压漏光发生程度, 按压漏光发生等级由 Level 2 (L2, 客户不接受等级) 下降至 Level 1 (L1, 客户接受等级)。该方法的首次导入, 为后续其他产品漏光的解决提供了思路。

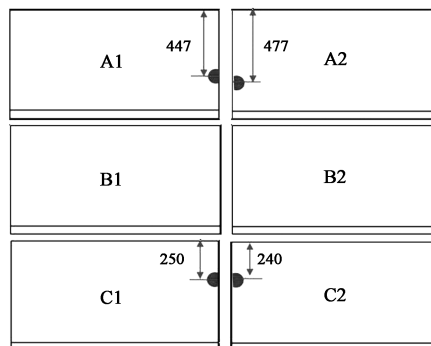
图2 按压漏光在玻璃上的位置

在实验室灯箱上按压面板短边可复现漏光现象,漏光区域集中发生在面板短边位置,如图1所示。不良现象主要集中在 A/C 面板,如图2所示。

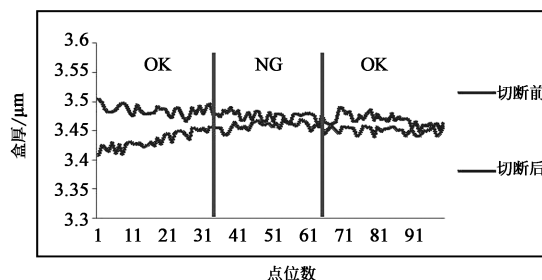
图3 切割前后盒厚测量值示意图

取按压漏光不良屏,分别测量正常区域及不良区域切割前后的液晶盒厚(Cell Gap)和扭曲角(Twist Angle),根据图3所示,无论切割前或是切割后不良区域与正常区域盒厚值差异较小,不良区域扭曲角在切割前较正常区域大,如图4所示。在不良区域将 CF 侧玻璃切断后,玻璃基板应力逐渐释放,不良区和正常区的扭曲角逐渐缩小,说明按压漏光区域,液晶的扭曲角受到应力影响。

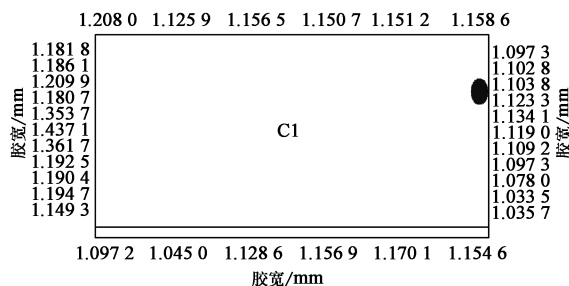
图 5 封框胶宽测量结果

封框胶的主要作用是粘结 TFT 和 CF 基板形成液晶盒,由于封框胶中加入部分添加物,封框胶对保证液晶面板盒厚均一性有一定的作用<sup>[9]</sup>。选取不良屏,对不良区域的封框胶宽度进行测量,测量条件为:在面板短边两侧各选取 12 个测量点位,长边两侧选取 6 个测量点位,共 36 个点。测量结果如图 5 所示。测量结果显示,不良屏四周的封框胶宽度数据稳定,均一性较好,不良区与正常区封框胶宽度无明显差异。由此可见,封框胶宽度与按压漏光无明显关联。

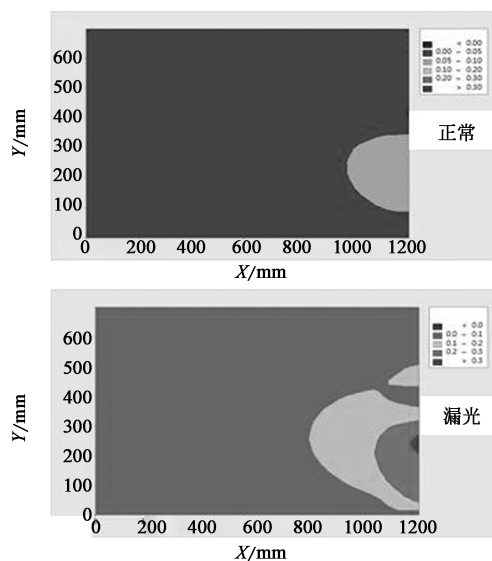
图 6 翘曲量测量结果

分别取正常屏和不良屏测定漏光位置玻璃基板翘曲情况。如图 6 所示,CF 侧朝上时,正常屏的翘曲量基本上在  $0 \sim 0.1$  mm 之间。而不良屏漏光严重区域翘曲量大于  $0.25$  mm,非严重区域玻璃基板翘曲量均在  $0 \sim 0.1$  mm 之间。正常屏

与不良屏漏光位置的同一区域基板翘曲量差异约  $0.1 \sim 0.15$  mm,与此同时,不良屏的漏光区域相比正常区域基板翘曲量差异近  $0.1 \sim 0.15$  mm。说明按压漏光可能是由于基板异常翘曲造成。为了确认按压漏光趋势与基板翘曲是否匹配,取不同漏光屏,在面板短边各取 10 个点,测量其翘曲量,并与漏光位置进行匹配,结果如图 7 所示。根据匹配结果可知,翘曲量偏高区域与漏光区域基本重合,因此,基板翘曲量偏大,应是造成该款产品出现漏光的原因之一。

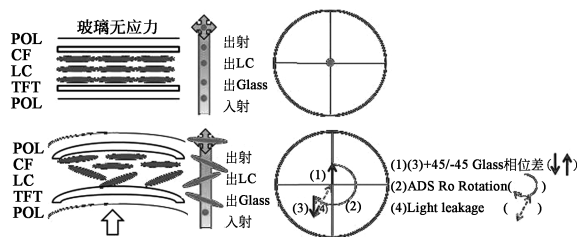
图 8 ADS 模式下液晶偏转状态

根据玻璃光弹性理论<sup>[10]</sup>:玻璃在外力作用下会发生形变,出现双折射现象,产生相位延迟。在 ADS 模式,基板未受到外力时,液晶分子水平排列,光通过沿着垂直液晶分子排布方向射入后,振动方向不发生偏转,扭曲角趋近于  $0^\circ$ 。当液晶分子受到外力挤压时,液晶分子扭曲角发生变化,光线经过 TFT 侧偏光片 (Polarizer, POL)、TFT 侧玻璃、液晶层、CF 玻璃及偏光片,产生叠加的相位延迟,光线发生偏转,上偏光片无法完全遮光,发生漏光,如图 8 所示。与此同时,图 4、图 6 和图 7 测量结果验证了上述理论,因此玻璃固定位

置受到外力作用导致形变是这次按压漏光发生的根本原因。

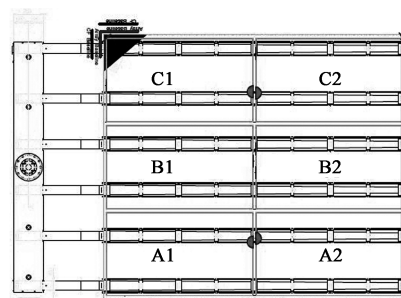
图 9 UC R/B 与玻璃不良位置图示

在液晶滴注(One Drop Fill, ODF)制程工艺中,TFT 和 CF 基板对盒后,通过 VAS R/B 取出成盒基板,经过 T/O 翻转再通过 UC R/B 搬送进入紫外固化炉进行固化<sup>[14]</sup>。通过对比发现,不良发生位置与 UC R/B 有明显接触点,如图 9 所示。因此首先讨论 UC R/B 对基板应力的影响。

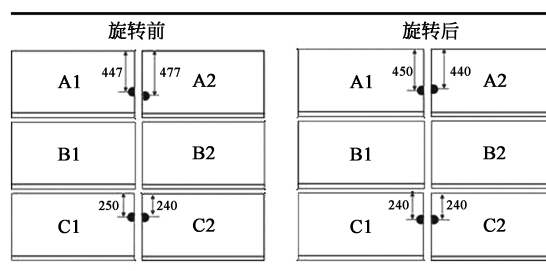
图 10 旋转 180°前后漏光位置

将成盒基板旋转 180°,确认旋转后不良位置是否会发生变化,结果如图 10 所示。玻璃基板旋转 180°后,漏光位置具有一定的对称性,基本与

旋转前漏光位置一致。旋转后,UC R/B 与基板干涉点并无明显变化,考虑到 UC R/B 和基板接触的对称性,说明 UC R/B 支撑点可能与本次漏光有关联。尝试对 UC R/B 做降速处理,在实验室观察漏光效果,如表 2 所示。对 UC R/B 降速处理后,不良程度并未减轻,因此 UC R/B 搬送速度不是造成本次按压漏光的原因。

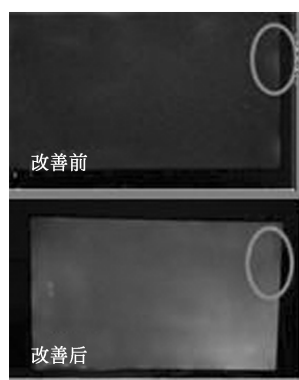
图 13 改善前后的漏光现象  
Fig.13 Light-leakage before and after improvement

示。对比图 12,T/O 不翻转模式生产成盒基板翘曲量最大值为 0.2 mm,而量产模式最大翘曲量达 0.3 mm,很明显 T/O 不翻转模式生产的成盒基板的变形更小。对比改善前后漏光现象,如图 13 所示,翘曲量减小后,漏光程度明显下降,整体达到客户认可水平。因此 T/O 不翻转能有效改善玻璃形变量,是改善漏光不良的有效方法之一。

针对 VAS R/B 间距过大问题,需增加 VAS R/B 对基板的支撑作用。但由于机械手臂与 VAS 设备内 Pin 的排布有干涉,已无位置在机械手臂上添加鱼骨加强支撑。UC R/B 间距因涉及 T/O 上的吸附垫片及 UV 设备内 Pin 位置干涉,也无法短期进行改善。最后通过导入 T/O 不翻转模式,有效改善了固定位置形变过大的问题,减轻了漏光不良发生程度。

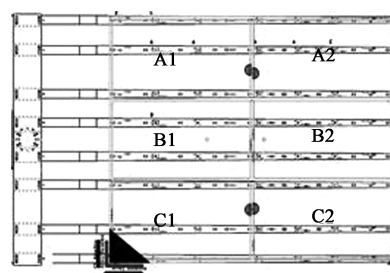
图 14 VAS 机械手与基板不良位置匹配  
Fig.14 Glass mapping of VAS robot with defect

有效方式之一,但不良发生位置与 T/O 上的支撑点并无明显干涉。在前文已讨论过 UC R/B 上的支撑点与漏光位置匹配,可能与漏光不良有一定的关联性。对不良位置与 VAS R/B 进行匹配,如图 14 所示,漏光严重位置与 VAS R/B 间距较大的区域高度匹配。通过模拟基板在 VAS R/B 和 UCR/B 上的受力情况,如图 15、16 所示,发现基板在 VAS R/B 和 UC R/B 上有受力叠加。VAS R/B 取出基板后,由于机械手臂中间位置无支撑面,导致基板下垂,翻转后 UV R/B 对该位置施加向上作用力,导致不良位置形变叠加,出现漏光。
