# TFT-LCD 一种黑 Mura 机理分析及工艺验证改善

王耀杰\*, 杨宗顺, 熊 奇, 朱建华, 熊 永, 毕 芳

(重庆京东方光电科技有限公司, 重庆 400714)

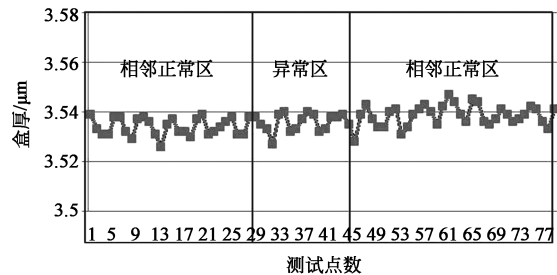
图 2 盒厚对比

对异常区域以及相邻正常区域特性进行测试,结果如图 2 和图 3 所示。异常与正常区域盒厚均在  $3.52 \sim 3.55 \mu\text{m}$  之间,液晶扭曲角均在  $0.35^\circ \sim 0.5^\circ$  之间,对比特性两项数据均无明显异常,说明非盒厚性及液晶配向不良。

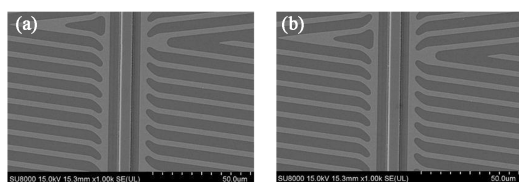
图4 正常区域(a)与异常区域(b)微观形貌

拆屏将 TFT 侧与彩膜侧相互搓动,不良跟随 TFT 侧移动,判断不良位于 TFT 侧。去除液晶,在宏观 Mura 检查机下观察 TFT 侧膜面,未见异常。微观分析,相同 SEM 参数下得出如图 4 结果,对比正常与异常区域,表面形貌一致,未见

明显异常。

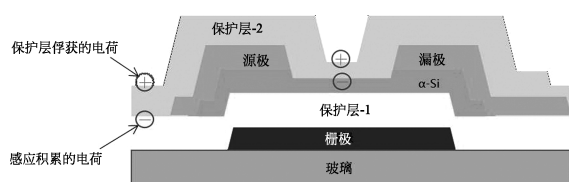
图 5 TFT 膜层积累的电荷

结合点灯现象与工艺验证可排除基板表面极微观物质残留可能性,电荷残留相关性更大。 $\text{CO}_2$ 提前溶入水中,最后经过高压二流体喷淋,水阻值发生变化,除静电效果变差,长时间冲刷玻璃基板,电荷会持续累积被 TFT 保护层所俘获,并形成感应积累的电荷,如图 5 所示,在后端工艺很难消散。制作成面板后,点灯状态下,这些电荷干扰了像素区正常电场,出现与正常区域差异化显示效果。在持续点灯过程中,TFT 开关不停充放电,保护层俘获的电荷和感应积累的电荷逐渐释放,不良逐渐变轻直到消失,之后再次点灯,不良也不复现。

彩膜层结构如图 6 所示,玻璃上层分别是黑色光阻、红绿蓝光阻、平坦层和支撑柱,材质相同均为高分子材料且结构简单,不易出现电荷残留;而通过图 5 可见 TFT 基板膜层结构复杂,材料繁多。层与层之间容易累积电荷,并相互感应,不易消散。

通过工艺验证,改善黑 Mura 有两种措施。第一种是不变动高压二流体喷淋,减少基板在高压二流体喷淋下的停留。本验证降低流片速度 1 000 mm/min 后,不良可降到 0.00%。这种做法

适用于产能不紧张的情况下。如果要提升产能,可以提升软件系统,设置合理取片机取屏方式,比如,配向膜清洗机后端停机后,取片机可将清洗机产出的基板及时取出,放置在缓冲腔室中;待后端开机后,持续投入,保证清洗机无基板停留。

第二种改善措施是监控或关闭高压二流体喷淋。在高压二流体喷淋的管道中设置监控探头,如果有异常可以及时报警反馈,便于查找原因并维护,降低不良发生率。关闭高压二流体喷淋,可完全避免黑 Mura 发生,同时,对于产线来讲,监控会减少,基板破损降低,节能减排,人员处理更便捷,不用的高压二流体喷淋设备可为配向工艺后清洗机作备件,节约了设备采购费,但是会导致盒内异物增加以及配向膜膜面涂覆异常,需验证并调试清洗机其他单元。
