## 铜工艺阵列基板上数据线和公共电极不可见的短路原因分析及改善

林 忱\*, 冯玉春, 陈 曦, 汤桂泉, 李 鑫, 周 贺, 刘文瑞, 负向南  
(福州京东方光电科技有限公司, 福建 福州 350300)

**摘要:** 本文针对铜工艺 TFT-LCD 制作过程中遇到的不可见的信号线和公共电极信号线短路(DCS), 提出切割实验方案, 精确定位不可见类型的 DCS 异常的实际位置。基于数据和失效模式分析结果, 设计不同灰化工艺时间膜层形貌观察实验, 探究发生机理。本文产出的异常发生机理是灰化过程中反应气体  $\text{SF}_6$  残留在“屋檐状”光刻胶下方对公共电极 Cu 金属造成腐蚀, 在产线湿度高的情况下易加剧腐蚀, 腐蚀产物向上生长, 后续栅极绝缘层/活性层镀膜无法完全覆盖住腐蚀产物, 造成源、漏(Source & Drain, SD)层镀膜后数据线与腐蚀产物相连接, 最终形成 TFT 基板膜层正面不可见的 DCS 异常。依据以上调查结果进行灰化工艺  $\text{SF}_6$  气体用量、产线相对湿度(RH)、灰化工序至 2<sup>nd</sup> 栅极湿刻工序等待时间和设计相关的改善验证, 最终通过量产导入灰化工艺  $\text{SF}_6$  气体用量降低、产线相对湿度(RH)降低、缩短灰化工序至 2<sup>nd</sup> 栅极湿刻工序等待时间和优化异常发生区域开槽设计以增大间距  $H$  等改善措施, 大幅减少了不可见类型的 DCS 异常。

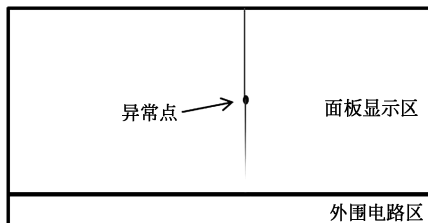
图 2 DCS 现象示意图

将面板(Open Cell)与精测检查机连接并点亮放置于激光显微镜平台上,显微镜调整背光亮度充当背光源,控制精测检查机将面板显示画面调整为 L127 灰阶画面。DCS 点灯现象为单根渐变暗线,如图 1 和图 2 所示。

Fig.2 Simulate image of DCS phenomenon

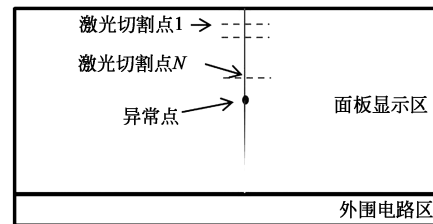
图 4 切割点  $N$  处的现象示意图

控制显微镜激光镜头移动并从面板的 Data Pad Opposition(DPO)侧开始以一定间隔距离切割该异常数据线。切割第 1 点时,DPO 侧至切割点处的数据线被隔离显示为暗线(DO),切割点处至 Data Pad(DP)侧的数据线仍受短路点位影响显示为渐变暗线(DCS)。切割至第  $N$  点时,异常点仍未被隔离,DPO 侧至切割点  $N$  处显示为暗线(DO),DP 侧至切割点  $N$  处显示为渐变暗线(DCS)。点灯现象如图 3 和图 4 所示。

Fig.4 Simulate image of phenomenon of point  $N$

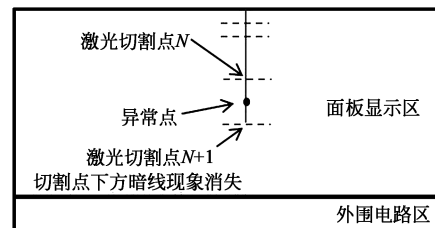
图 6 切割点  $N+1$  处的现象示意图

继续控制显微镜激光镜头切割至第  $N+1$  点时,DCS 点位被隔离,DPO 侧至切割点  $N+1$  的数据信号线被隔离显示为暗线(DO),DP 侧至切割点  $N+1$  处的数据信号线不再受短路点位影响

而恢复正常显示。点灯现象如图 5 和图 6 所示。

Fig.6 Simulate image of phenomenon of point  $N+1$

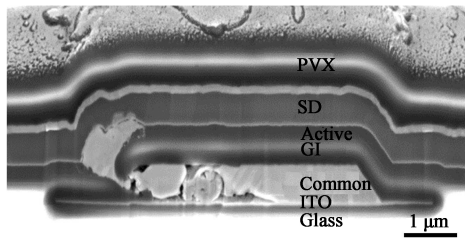
图 9 异常点 FIB 图  
Fig.9 FIB image of abnormal point

借助聚焦离子束-扫描电子显微镜(FIB-SEM)设备对切割定位实验锁定的小黑点进行微观截面形貌分析,可见公共电极信号线 Cu 金属部分缺失并伴随向上生长,导致与数据信号线发生短路,如图 9 所示。从微观形貌图还可以看出栅极绝缘层/活性层(GI/Active)覆盖向上生长的 Cu 膜层,证明 Cu 膜层异常发生在栅极绝缘层镀膜前,即栅极工艺区间段。

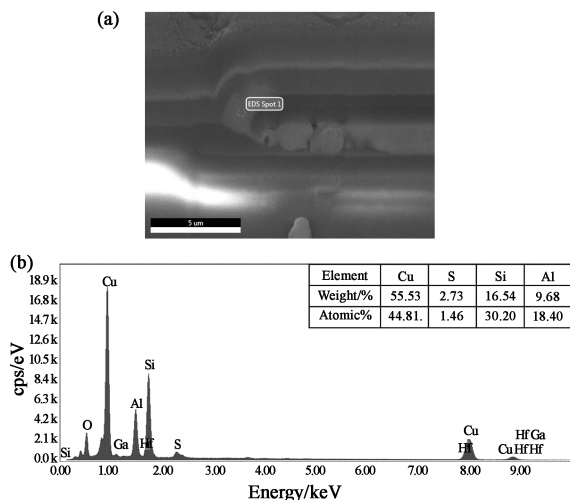
图 10 异常点成分分析。(a)成分分析点位;(b)成分分析结果。

借助能谱分析仪(EDS)对图 10 中的异常区域和图 11 中的正常区域进行元素分析,可见公共电极信号线正常区域主要元素为 Cu。异常区域

主要元素为 Cu 且同时存在少量 S 元素,判定为 Cu 的腐蚀产物。

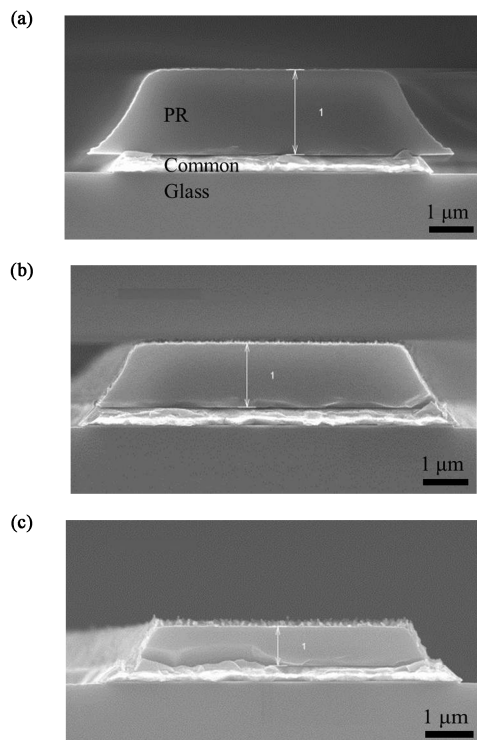
图 13 不同灰化工艺时间条件下截面 1 形貌。(a) 未灰化;(b)灰化 40 s;(c)灰化 80 s。

针对异常发生位置设计不同灰化工艺时间截面形貌观察实验。图 12 是公共电极信号线截面 1 位置示意图,该示意图采用栅极/公共电极工艺完成后的光学图片进行展示。图 13 中(a)、(b)和(c)分别是未灰化、灰化 40 s 和灰化 80 s 的截面 1 位置扫描电镜(SEM)形貌图。图 14 是像素区截面 2 位置示意图,该示意图采用栅极/公共电极工艺完成后的光学图片进行展示。图 15 中(a)、(b)和(c)分别是未灰化、灰化 40 s 和灰化 80 s 的截面 2 位置 SEM 形貌图。截面 1 是正性光刻胶未

未灰化时,如果把光刻胶比作“山”,则异常高发区域就是三面环山的设计。光刻胶宽度大于公共电极信号线宽度,呈“屋檐”状。“屋檐”状的光刻胶下方容易残留灰化过程中的反应生成物以及反应气体( $\text{SF}_6$ )。

随着灰化工艺时间的增加,光刻膜厚减薄并伴随宽度减小。灰化 80 s 时,公共电极信号线两侧已不受光刻胶保护,公共电极信号两侧表面平整度差,存在反应物残留的可能性。

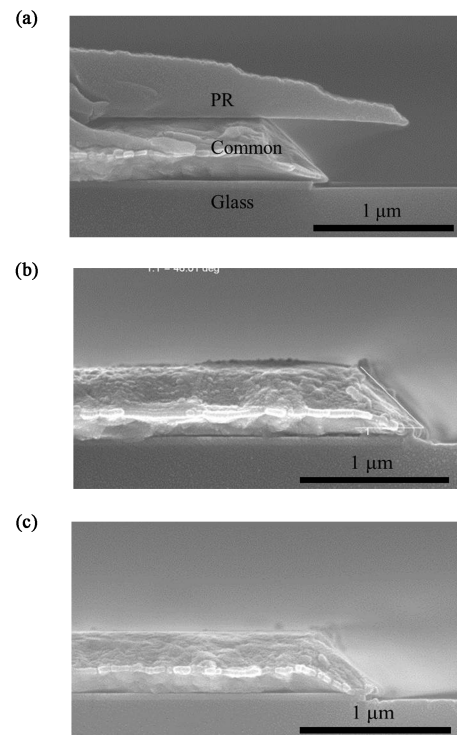
图 15 不同灰化工艺时间条件下截面 2 形貌。(a) 未灰化;(b)灰化 40 s;(c)灰化 80 s。

被曝光的区域;截面 2 是半掩模区域,该区域正性光刻胶残留的膜厚比未被曝光的区域薄。

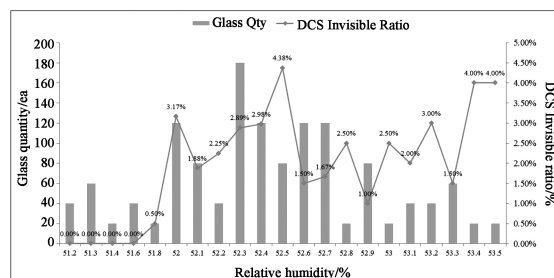
图 16 相对湿度与不可见类型的 DCS 异常发生率关系

实际测量产线 b 层相对湿度(RH)为 58%,产线 a 层相对湿度(RH)为 60%,存在湿度差异性,a 层灰化设备产产品的不可见类型的 DCS 异常发生率明显高于 b 层灰化设备。基于以上机理,提出降低产线相对湿度(RH)的验证方案。

控制产线相对湿度(RH)至 51%~53.5% 范围进行产品验证,验证结果如图 16 所示。从图中可以看出,相对湿度(RH)<52% 时,不可见类型的 DCS 异常发生率明显降低。

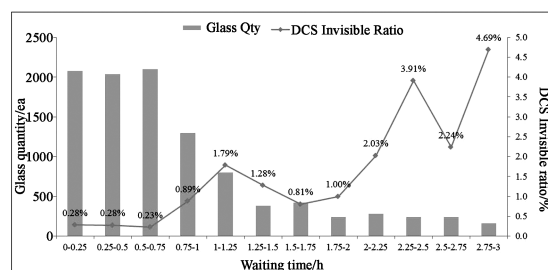
图 17 等待时间与不可见类型的 DCS 异常发生率关系

基于以上机理提出缩短灰化工序至 2<sup>nd</sup>栅极湿刻工序等待时间的验证方案,以避免灰化工艺完成后残留反应气体以及反应物的产品在高湿度的产线环境中停留,降低腐蚀发生的可能性。

控制灰化工序至 2<sup>nd</sup>栅极湿刻工序等待时间处于 0~3 h 进行产品验证,验证结果如图 17 所示。从图中可以看出,等待时间<1 h 时,不可见类型的 DCS 异常发生率明显降低。

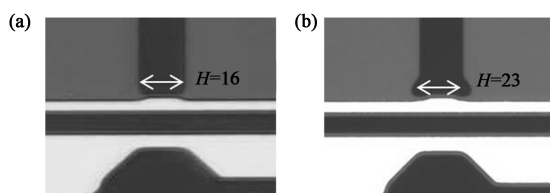
图 18 设计优化前(a)和优化后(b)的实物图

前期失效模式分析以及不同灰化工艺时间形貌观察实验所观察到的现象如下:异常发生区域均位于公共电极信号线远离栅线的一侧,该区域3面均被“屋檐”状的光刻胶所包围,“屋檐”状的光刻胶下方容易残留灰化过程中的反应生成物以及反应气体( $\text{SF}_6$ ),加剧腐蚀。基于该实验现象进行异常区设计优化,该区域空间越狭窄越容易残留灰化反应气体,采用开槽设计将间距  $H$  从  $16\text{ }\mu\text{m}$  增大至  $23\text{ }\mu\text{m}$  以扩大该区域空间。

图 18 是设计优化前和优化后的栅极/公共电极工艺完成后的光学实物图,图 19 是优化前和优化后的设计图。

优化设计的新掩膜版验证导入后,不可见类型的 DCS 异常发生率降低 0.5%。
