## 8 光罩 BCE 结构 IGZO-TFT 的 钝化层通孔柱状不良的改善

(重庆京东方光电科技有限公司, 重庆 400700)

**摘要:**针对氧化物工艺形成的钝化层通孔柱状不良进行系统研究,发现通孔柱状不良发生的根本原因,并找到了有效改善措施。通过对比两种不同设计的通孔出现的差异推测通孔柱状不良可能与膜层结构相关,对相应的膜层进行去除验证,确定了通孔柱状不良为 1ITO 膜层导致。通过扫描电镜发现 1ITO 刻蚀后仍然有小颗粒 ITO 残留,对通孔柱状不良提出合理解释。最后在通孔柱状不良形成机理上,提出了有效改善措施。ITO 结晶物无法被刻蚀液刻蚀,残留的 ITO 结晶物阻挡  $\text{SiO}_2$  刻蚀,从而形成通孔柱状不良。ITO 一旦结晶,延长 1ITO 刻蚀时间也不能改善柱状不良,通过降低 ITO 厚度可有效减轻通孔柱状不良,但仍然无法消除,通过加大钝化层刻蚀反应气体,可以有效将 ITO 结晶物反应抽出,彻底消除通孔柱状不良。

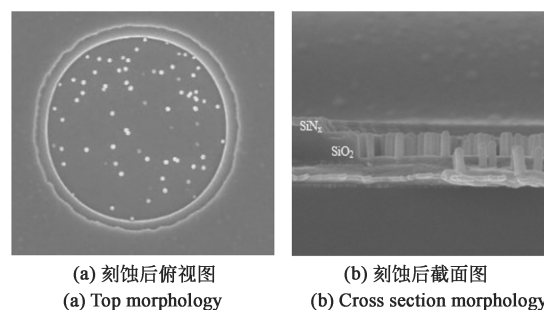
图 1 刻蚀后通孔形貌

图 1 为钝化层刻蚀(PVX Etch)工艺完成后不良图片。由图 1 可见,钝化层刻蚀完成后,通孔中间有柱状不良,高度和  $\text{SiO}_2$  膜层高度接近,这种不良可能会导致接触电阻偏大,甚至影响产品品质和信赖性测试,因此急需改善。

扫描电镜显示 ITO 刻蚀后, ITO 孔有圆形小颗粒, 形状以及大小和柱状颗粒物类似, 怀疑此颗粒为 ITO 结晶物, ITO 在沉积过程中极易结晶<sup>[8-9]</sup>, ITO 在常温下进行沉积, 随着沉积进行, 腔室温度逐渐升高, 在膜层上方形成结晶, 膜厚越厚, 沉积时间越长, 温度升高越高, 结晶越严重。ITO 结晶物残留在  $\text{SiO}_2$  上方, 在钝化层刻蚀时由于 ITO 结晶物阻挡刻蚀, 且  $\text{SiO}_2$  刻蚀采用低压力刻蚀, 物理刻蚀占主导作用<sup>[10]</sup>, 主要以纵向刻蚀为主, 优先从结晶处进行刻蚀, 由于物理刻蚀对 ITO 结晶物刻蚀率极慢, 钝化层刻蚀完成后 ITO 结晶仍然没有被刻蚀完, 导致  $\text{SiO}_2$  未被刻蚀从而形成柱状, 柱状高度刚刚与  $\text{SiO}_2$  膜层高度接近。

针对 ITO 结晶导致柱状不良,通过改善刻蚀气体比例( $\text{CF}_4/\text{O}_2$ )尝试将残留的 ITO 结晶物刻蚀反应掉,从而形成干净的通孔形貌,刻蚀气体流量由  $q_v(\text{CF}_4)/q_v(\text{O}_2)=1\ 200/400$  增大到  $q_v(\text{CF}_4)/q_v(\text{O}_2)=3\ 000/1\ 000$ ,通孔形貌干净,柱状不良得到明显改善,通孔坡度角无明显变化,均在  $70^\circ \sim 82^\circ$  间,不同位置别略有差异,如图 9 所示。

由图 9 可知,通过增大刻蚀气体,通孔柱状不良消失,这说明在功率和压力不变情况下,气体量增多,产生了更多的活性基团和结晶的 ITO 发生反应,在压力不变的情况下通入更多的反应气体使得气体交换速度更快,有利于及时将反应掉的

结晶 ITO 抽出,进一步加快了 ITO 刻蚀速率,残留在  $\text{SiO}_2$  上面的 ITO 结晶物被反应抽出后便不能阻挡  $\text{SiO}_2$  刻蚀,这种通过钝化层刻蚀工艺变更,在不改变 ITO 膜层厚度情况下,通孔柱状不良能够得到彻底改善。

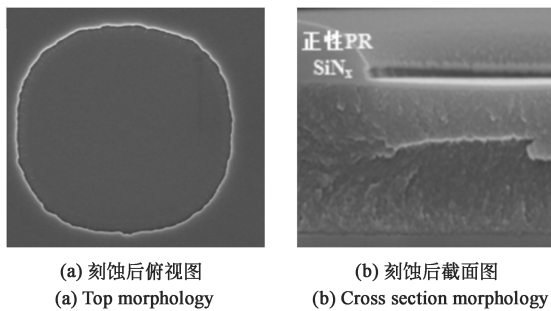
图 4 刻蚀后 R1 通孔形貌

R2 通孔采用三层套孔设计, 钝化层通孔。1ITO 孔和有机膜(ORG)孔。有机膜孔在有机膜层经过曝光显影形成, 1ITO 孔在 ITO 层 ITO 刻蚀后形成, 钝化层通孔在钝化层刻蚀后形成, 俯视图如图 3 所示。目前发现发生不良主要为像素区 R2 孔, 为了查清发生原因, 我们对 R1 通孔进行扫描电镜确认, 发现 R1 孔形貌规整, 无柱状不良现象, 如图 4 所示。这说明  $\text{SiN}_x$  刻蚀正常, R2 通孔可能和套孔结构相关或者  $\text{SiO}_2$  通孔刻蚀过程异常导致。

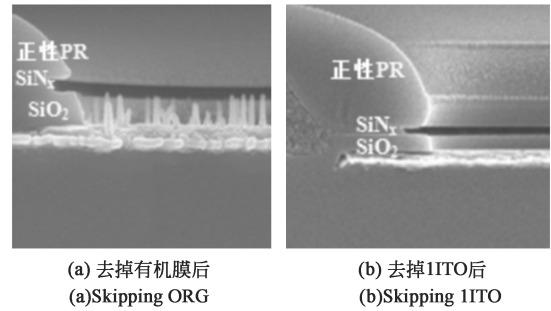
图 5 刻蚀后通孔形貌

由图 5 可知, 有机膜膜层去掉后, 通孔柱状不良并无明显改善, 而 1ITO 膜层去掉后, 通孔形貌干净, 柱状不良完全消失, 所以柱状不良和 1ITO 膜层相关。为进一步查清发生的原因, ITO 刻蚀完成后对 ITO 孔进行扫描电镜确认, 如图 6 所示。

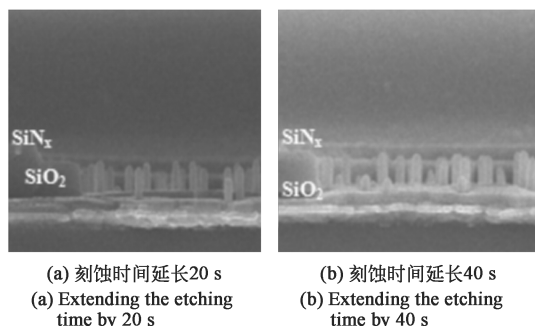
图 7 ITO 刻蚀工艺优化后通孔形貌

由图 7 可知,分别将 ITO 刻蚀时间延长 20 s 和 40 s,通孔柱状并无改善,这说明 ITO 一旦形成结晶,通过延长刻蚀时间均无法将结晶的 ITO 刻蚀干净,这主要因为结晶的 ITO 变得更加致密,化学药液不容易渗透到 ITO 里面,导致 ITO 刻蚀速率大大降低,从而出现 ITO 残留。

在量产基础上,分别将 ITO 刻蚀时间延长 20 s 和 40 s,钝化层刻蚀完成后进行扫描电镜确认,如图 7 所示。

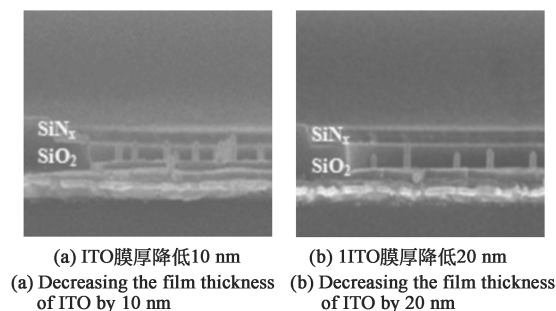
图 8 降低 ITO 膜厚后通孔形貌

示。从扫描电镜结果来看,ITO 厚度降低,通孔柱状不良变轻微,当 ITO 厚度降低 20 nm 时,柱状不良已经很轻微,但仍然无法消除,IITO 作为公共电极,产品对膜厚有特殊要求,并且需要通孔搭接,降低膜厚可能会影响过孔接触电阻,因此需要尝试通过变更其他工艺进行通孔柱状不良改善。

根据 ITO 结晶性能,ITO 膜厚越大,ITO 沉积时间越长,腔室内部温度升高更高,越容易结晶,因此可以通过降低 ITO 膜厚来改善结晶,从而改善通孔柱状,在量产工艺基础上分别降低 ITO 膜层厚度 10 nm 和 20 nm,通孔柱状形貌如图 8 所
