## SLOC 传感器光刻干燥不良的改善

(重庆京东方光电科技有限公司, 重庆 400715)

**摘要:**液晶面板上配单层触控传感器(Single Layer On Cell, SLOC)产品在完成传感器光刻工艺后,在宏观检查机上观察,基板的彩膜倒角侧存在大面积的不良(Mura),测试不良区域与正常区域的关键尺寸(CD)值,不良区域的 CD 值明显偏大,部分点位超出管控指标;另外,SLOC 产品在生产工艺后段模组段缺陷不良高发,缺陷不良平均发生率为 2.82%,缺陷不良高发位置与不良和 CD 偏大区域基本一致,有强相关性。通过旋转涂布等测试以及实际流片观察,锁定造成不良的设备为显影机。由于基板从显影 1(DEV#1)进入显影 2(DEV#2)时基板流片末端药液干燥导致显影不良,进而引起不良,本文称其为干燥不良。为解决此问题,对基板由 DEV#1 向 DEV#2 流片的速度进行软体修改,干燥不良有轻微改善,但未消除;通过在 DEV#1 腔室内增加二次液切的方式,消除了 SLOC 产品传感器光刻生产时的干燥不良。SLOC 产品的 CD 均一性由 3.3%提升到 1.9%,缺陷不良率从改善前的平均 2.82%降低到平均 0.27%。

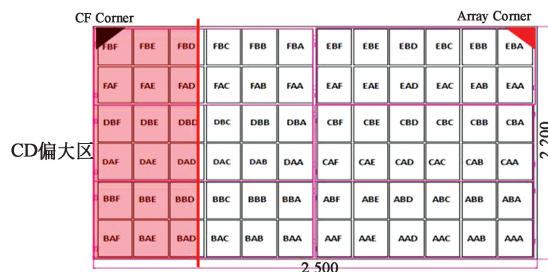
图 1 基板上 CD 偏大区

在进行传感器光刻工艺时,用宏观检查机(Macro)观察基板,在 CF 倒角侧,基板上有大面积的不良,发生在所有的 SLOC 产品上。对产品进行 CD 测量,不良区 CD 明显大于其他区域,如图 1、图 2 所示。

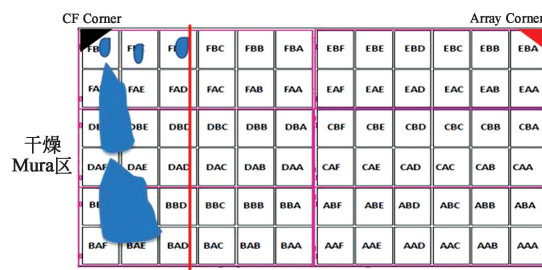
图 2 基板上干燥不良区

由上述测试判断,干燥不良产生位置在显影机,遂对基板在显影机内的流片情况进行观察。观察发现,由于宏观检查机工艺使用的 CF 显影机,为避免出现孔点(ITO Open)不良,在进行宏观检查机工艺时,显影机的显影 1(DEV#1)区间只开启前端的液刀而不开启喷头(Nozzle)喷淋,造成基板在显影机内由显影 1 区间进入显影 2(DEV#2)区间时,基板的流片末端逐渐干燥,导致该区域的显影异常,随即产生干燥不良,图 6 为显影机显影区结构图。

(2) 增加二次液切。在 DEV #1 腔室内增加二次液切,保证基板从 DEV #1 进入 DEV #2 时膜面均匀润湿。

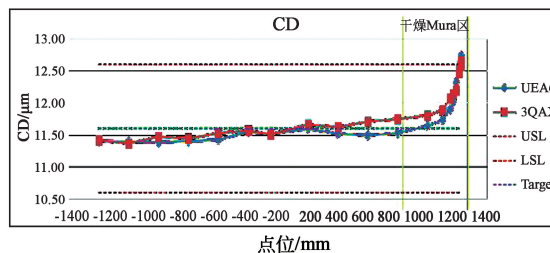
图 3 产品 CD 值

以我司生产的某款产品为例,CD 管控指标为  $(11.6 \pm 1) \mu\text{m}$ ,生产时任意选取两枚基板,测试其 CD,结果如图 3 所示。

根据测量的 CD 数据,均一性偏差已达 3.3%,超出 3% 的管控指标,且 CD 波动差(Range)高达 1.3。

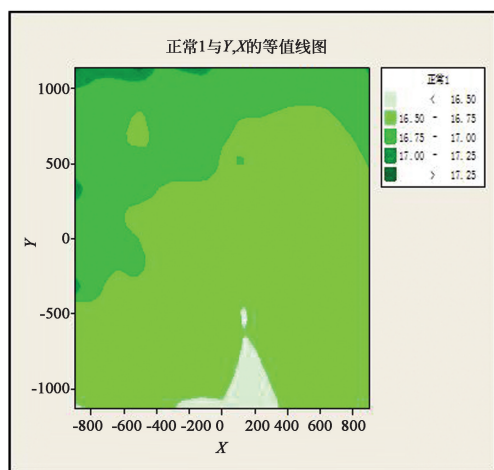
图 5 CD 趋势图

如图 4 所示,红框内为缺陷不良高发区;如图 5 所示,红框内为 CD 偏大区域。缺陷不良高发区域与 CD 偏大区域基本吻合。

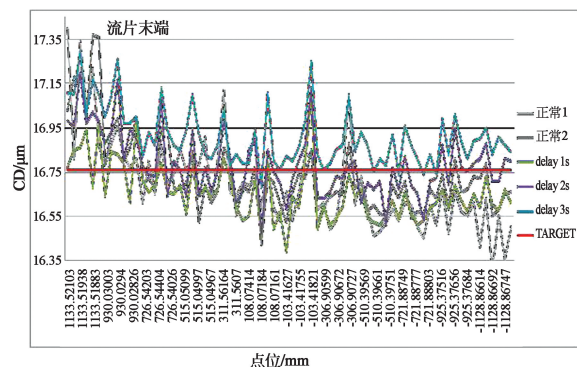
图 9 基板减速设置不同延时时间后 CD 测试结果对比

分别将延时时间设置为 1, 2, 3 s 进行流片观察及测试,测试结果如图 9 所示。从测试结果看,增加延时时间可以改善流片末端 CD 偏大问题,但改善效果有限,不能消除流片末端 CD 偏大问题,另外 CD 均一性依然偏大,在 2.6% 左右。从宏观检查机观察宏观现象,干燥不良区域虽有减

少,但依然存在较大区域。

从测试结果来看,通过方案(1)改变基板在显影机开始减速位置,不能有效解决干燥不良问题。

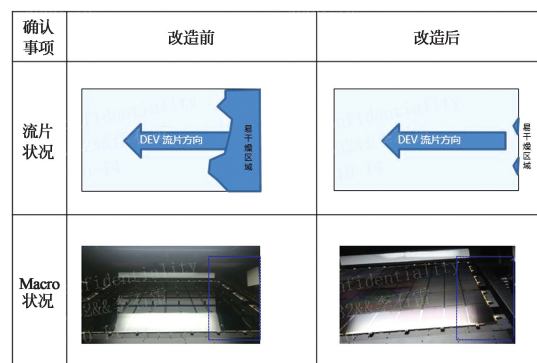
图 12 改造前后干燥不良对比

二次液切使用后,干燥不良现象基本消除,流片末端易干燥区域明显减少,具体结果如图 12 所示。观察 SLOC 基板流片状况,流片末端易干燥区域明显减小。用宏观检查机观察,干燥不良现

象已不可见。

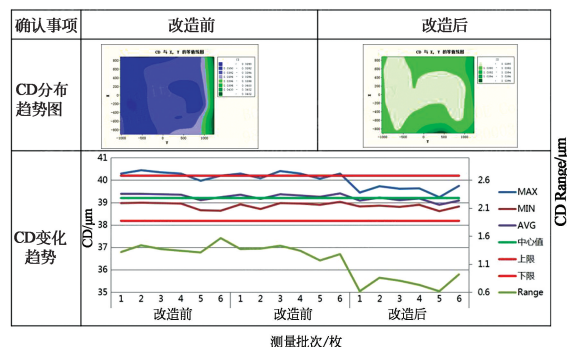
图 13 改造前后 CD 均一性对比

二次液切使用后,CD 均一性得以明显提升。以我们生产的某款产品为例,CD 均一性由 3.3% 提升到 1.9%,流片末端 CD 偏大现象基本消除,CD 波动差由 1.3  $\mu\text{m}$  降低到 0.8  $\mu\text{m}$ ,具体结果如图 3 所示。
