## 摩擦工艺不良的探究

**摘要:** TFT-LCD 的摩擦工艺中, 容易产生摩擦 Mura、L0 条形不均、摩擦划伤等不良。分析及验证发现: 摩擦 Mura 的发生与摩擦强度较弱, 聚酰亚胺膜配向力不足引起像素漏光相关。选择摩擦强度好的尼龙布, 并控制摩擦布寿命在 100 张基板以下, 可以有效控制不良的发生。通过工艺调整加强摩擦强度时需考虑 Zara 发生情况, 选择摩擦 Mura 和 Zara 总体发生较低的摩擦强度是必要的。采用摩擦辊垂直基板短边设计, 可一定程度控制摩擦 Mura 的发生; 长条形像素设计可从源头防止漏光产生。产品设计时避免显示区延伸区域大块金属的干涉可一定程度防止条形不均发生, 以信号层作为绑定 IC 引线较之开关层做引线对条形不均改善有更好的效果。棉布的棉籽剪裁、摩擦设备机台的及时有效清洁、基板来料的超声波清洗是防止摩擦划伤发生的有效保证。

## Research and solution of defects in rubbing process

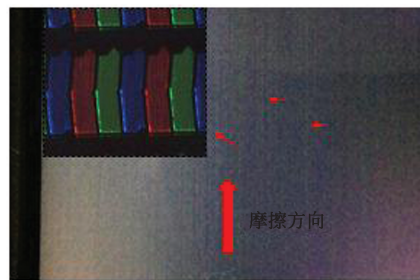
图 1 摩擦不均现象

漏光型不良业内通常称为摩擦 Mura,现象为点灯 L0(纯黑)画面下,由密集的竖线或横线造成

的画面不均匀,如图 1 所示。在不同尺寸产品上表现为竖线或者横线的区别在于产品在进行摩擦工艺时,摩擦方向不同。通常摩擦方向与密集的不均匀线方向一致,这也是此种 Mura 与摩擦工艺相关的最直接表征。

Fig.1 Phenomenon of rubbing Mura

摩擦 Mura 发生机理为:摩擦辊沿着像素进行摩擦工艺时,由于像素 V 型设计,信号线摩擦方向与像素存在一定干涉。信号线较之像素区域为凸起状态存在,当摩擦辊摩擦经过信号线时,微观区域存在高点移至低点的变化,导致低点区域摩擦强度不够。摩擦强度较弱,表现为聚酰亚胺膜的配向力不足。当面板贴合后,液晶分子在聚酰亚胺膜上的站位就会紊乱,较之正常像素区域液晶分子以一定取向站位,信号线附近的液晶分子旋光程度就存在差异。在经过固定的盒厚,即一定的光程差后,表现为过旋或者少旋,面板表现为像素边缘漏光<sup>[7-8]</sup>,人眼识别为密集的竖向或横向的画面不均匀。

如上所述,漏光型摩擦 Mura 引起的根本原因因为信号线干涉导致信号线附近摩擦强度不足,因而改善漏光型不良的重点在于提升摩擦强度<sup>[9]</sup>。

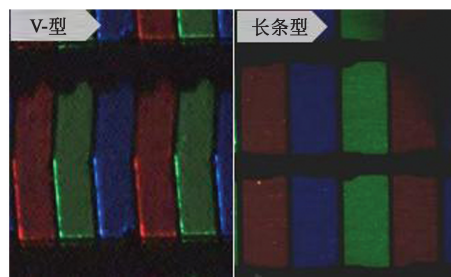
图 2 像素设计对比

在进行摩擦 Mura 产生机理分析中,发现信号线对摩擦方向存在干涉,导致像素边缘漏光。信号线产生干涉是因为其折线设计,此种设计是为配合 V 型像素。现有产品中,V 型像素还存在众多长条形像素设计产品,如图 2 所示。对比发现,长条形像素设计产品无摩擦 Mura 发生。

Fig.2 Comparison of pixel designs

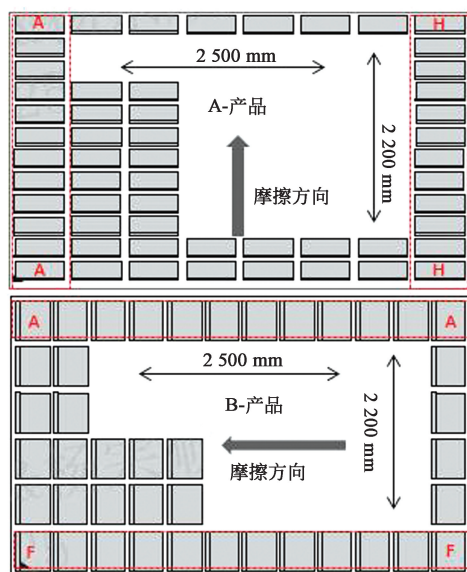
图 3 基板布局对比

当摩擦方向垂直于短边行进时,摩擦辊辊实际利用最大长度为 2 200 mm;当摩擦方向垂直于长边行进时,辊实际利用最大长度为 2 500 mm。摩擦辊由于自身重力原因,由两端向中心位置存在一定下垂,因而摩擦辊在基板横向施加的摩擦强度由于辊下垂存在差异,摩擦强度由中心向两边递减。摩擦辊垂直于长边摩擦时,处于基板边缘的面板更容易因摩擦强度不足而产生摩擦 Mura。A-产品垂直短边进行摩擦工艺,A/H 列摩擦 Mura 发生率为 2.1%;B-产品垂直短边进行摩擦工艺,A/F 行摩擦 Mura 发生率为 0.5%,设

Fig.3 Comparison of glass layout

计差异如图 3 所示。

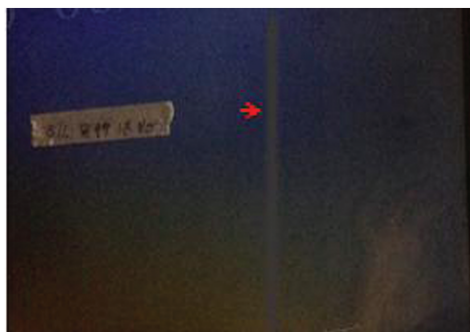
图 4 条形不均现象

摩擦工艺制程产生的条形不均,一般为 L0 画面下可见,如图 4 所示。条形不均方向与摩擦方向一致,并存在上下或左右视角反转。L0 条形不均属于 Mura 类型,现象存在轻重差异;发生现象严重条形不均时,可在水蒸汽状态下观察到聚酰亚胺膜面存在异常。

Fig.4 Phenomenon of block

L0 条形不均发生机理为条形不均对应位置的聚酰亚胺膜,与其他显示区域存在差异,导致配向时存在差异,宏观显示为条形不均型不均匀。

导致 L0 条形不均发生的原因,通常为摩擦辊对应位置摩擦布存在损伤,导致摩擦后摩擦效果与其他地方存在差异而导致显示不均一。在条形不均延伸方向存在金属块干涉时,摩擦辊经过金属块后布毛发生损伤、紊乱而导致条形不均发生。通常检讨产品设计时,尽可能将金属块放置于非显示区域延伸位置,并尽量减小金属块的尺寸。而无对应性的偶发时,同批次基板投入不同摩擦辊间发生情况存在明显差别,更换摩擦辊通常可解决,关键在于产线及时、有效监控,防止批量发生。

另一类 L0 条形不均与面板绑定 IC(Integrated Circuit)对应,IC 绑定时需挖一定深度开口,并与面板的引线相连接,引线通常为信号层或开关层金属。当引线为信号层时绑定的开口深度为  $0.4 \sim 0.6 \mu\text{m}$ ,不太容易造成摩擦布毛损伤;当引线为开关层时绑定的过孔深度为  $1.1 \sim 1.3 \mu\text{m}$ ,开口过深容易导致摩擦布损伤。因此,以信号层作为绑定的引线对条形不均预防有更好的效果。

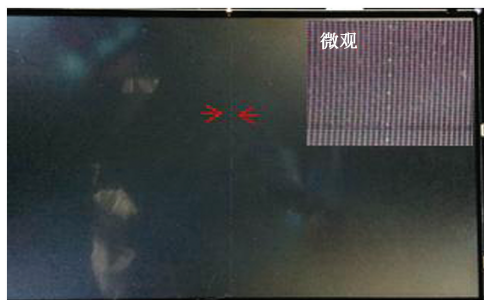
图 5 摩擦划伤现象

摩擦工艺相关摩擦划伤,现象为密集发亮点状亮线,微观观察为像素存在无数点状划伤,如图 5 所示。通常为存在于摩擦辊上的异物、损伤性布毛划伤配向膜导致。

Fig.5 Phenomenon of rubbing scratch

原材上在对棉质摩擦布进行剪裁时,尤其是对棉籽时需细心谨慎,避免过长的棉籽未剪裁掉,造成划伤。其次应当重点清除摩擦过程中引入的异物,加强摩擦机台的清洗频率和清扫细致度,持续保证摩擦机台的清洁度。而基板来料的清洁,主要靠进出摩擦设备加装的超声波清洗单元。在三方面都得以保证情况下,可有效防止划伤不良的发生。
