# Rubbing Mura 产生机理及改善研究

杨德波\*, 王云志, 陶 雄, 李 伟, 钟 野, 罗 春

(重庆京东方光电科技有限公司, 重庆 400714)

## Principle and improvement research of rubbing Mura

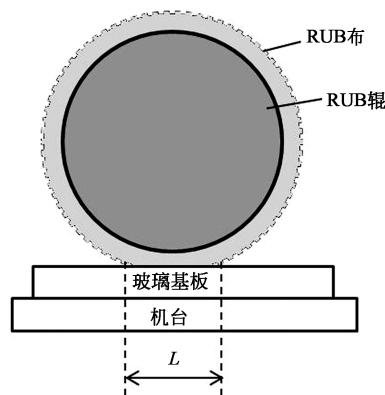
图 6 Rubbing 设备的结构和 Nip 值示意图

Rubbing 工艺中,Rubbing 布与玻璃基板接触的两个端点之间的距离  $L$  即为 Nip 值,如图 6 所

从表 2 中数据可知:NiP 值越大,Rubbing 布的压入量越大,SD 弱区被削弱,Rubbing Mura 发生率降低,但 NiP 值大到一定程度时也会产生 Rubbing 相关的其他不良,当 NiP 值增大到 14.5 mm 时出现由摩擦造成了 3.7%的竖线,原因为摩擦强度太大造成部分布毛受损,从而导致 PI 膜面异常,点灯现象 L0 画面左右视角反转,SD 弱区无漏光现象,与 Rubbing Mura 现象和原因不一样。选择 NiP 值为 13.5 mm 时 Rubbing Mura 发生率由 2.47%降到 1.51%,同时又无 Rubbing 相关的其他不良产生。
