## TFT-LCD 网点 Mura 的研究和改善

**摘 要:** 为解决 116.8 cm(46 in)广视角边缘场切换技术 4mask 面板生产中的阵列工艺中,发生的一种网点色斑缺陷,应用扫描电子显微镜、聚焦离子束、能谱仪、宏观微观观测仪和线宽测量仪等检测设备进行 Mura 及其结晶物成份分析,比较了 TFT 膜厚,进行了 GI 和 PVX 膜玻璃正反面 1%HF 酸腐蚀试验、下部电极温度升高 10 °C 试验、工艺 ash、n<sup>+</sup> 刻蚀的后处理步骤和有源层 BT 试验。研究了沟道 n<sup>+</sup> 掺杂 a-Si 层的厚度对于 Mura 的影响。确定了 Mura 的发生源和影响因素,结果发现 Mura 形成机理,一为基板背部划伤,二为接触和不接触电极区域的温差异,三是刻蚀反应的生成物在有源层工艺黏附在基板背部,之后经过多层膜沉积、湿刻和干刻、剥离工艺后促使缺陷进一步放大。最后采用平板粗糙面下部电极、控制剩余 a-Si 厚度和升高温度的方法,消除了网点 Mura,并使得整体 Mura 发生率降为 0.08%。

## Research and Improvement of TFT-LCD Node Mura

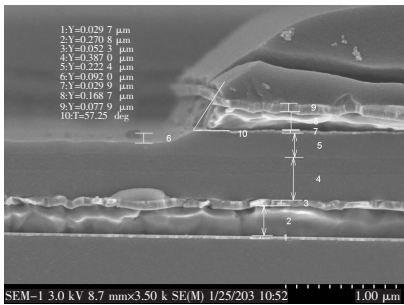
图 4 116.8 cm(46 in)TFT 处各膜层测量位置图  
Fig. 4 Measurement positions of 116.8 cm(46 in) TFT

如表 1, 比较 TFT 处各层膜厚, T-Mo (Gate)、TFT a-Si 和 Al(Data)有较大差异,比较数据线处各层膜厚,Al 层也有较大差异,但是金属差异应和 ESD 及其他电参数和特性有关,和网状点 Mura 没有直接关联。

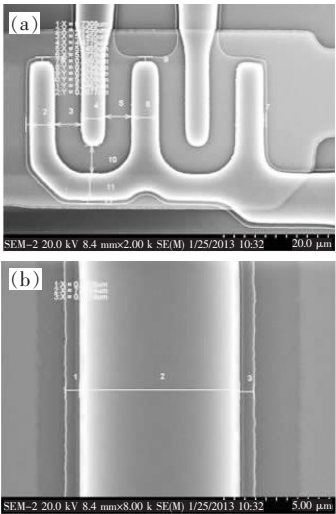
图 5 116.8 cm(46 in)TFT(a)和 data line(b) CD 测量位置图  
Fig.5 CD measurement positions of 116.8 cm(46 in) TFT (a) and data line (b)

SEM 测量 116.8 cm(46 in)不良和正常区域 CD 值,正常区域数据线 CD 平均高于 Mura 发生区域 0.18 μm;此差距是导致 Mura 和宏观可见 Mura 的可能原因之一。
