# TFT-LCD 产业中 GOA 单元不良的研究

张小祥<sup>1\*</sup>, 顿芳霞<sup>2</sup>, 刘正<sup>1</sup>, 郭总杰<sup>1</sup>, 袁剑峰<sup>1</sup>, 邵喜斌<sup>1</sup>

## GOA unit defect in TFT-LCD industry

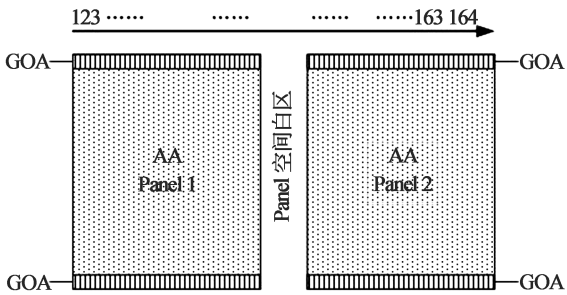
图 10 DICD 测试的位置  
Fig. 10 DICD measurement position

通过对基板中心区域沟道桥接的区域确认，发现 GOA 区域面板 (Panel) 一侧容易发生沟道桥接，而相邻的面板 (Panel) 的一侧没有发生沟道桥接，并且相邻 AA (Active Area) 区域也没有沟道桥接的发生。沟道桥接与沟道处光刻胶偏厚有关，在灰化工艺过程中，沟道处的光刻胶没有完全灰化，导致金属残留，发生沟道桥接不良。DICD (Develop Inspection Critical Dimension) 与沟道处光刻胶的厚度成正比关系，为了快速测试沟道的光刻胶厚度，用 DICD 的变化来间接反映光刻胶的厚度，DICD 偏大，表示沟道处光刻胶厚度偏厚，DICD 偏小，表示沟道处光刻胶厚度偏薄。图 10 为 DICD 测试的位置，面板的上下两侧为 GOA 区域，中间为 AA 区域。从 Panel 1 的一侧的左边一直测试到 Panel 2 的右侧，GOA 区域和 AA 区域分别测试 164 点。

转 180° 显影的玻璃基板进行了对比。图 11 为 DICD 随测试点位变化的曲线图，图 (a) 为玻璃基板正常显影，图 (b) 为玻璃基板翻转显影。玻璃基板正常显影时，靠进面板空白区的 Panel 1 的一侧 DICD 变化平缓，而靠进面板空白区的 Panel 2 的一侧 DICD 变化有明显上翘的趋势，并且 GOA 上翘的趋势比 AA 区域明显。玻璃基板翻转 180 度显影后，上翘的趋势变为 Panel 1 侧，GOA 上翘的趋势比 AA 区域依然明显。上翘的区域 DICD 较大，表明此处沟道光刻胶的厚度较厚，容易发生沟道桥接不良。

8.5 代线显影单元为水平的喷涂显影，玻璃基板水平通过显影单元。图 12 为显影过程机理的示意图，图上方表示 AA 区域的密度分布，图下方表示 GOA 区域的密度分布。玻璃基板以图 12 所示方向通过显影单元，由于面板间空白区的存在，在显影过程中需要消耗大量的显影液，导致空白区域的显影液浓度迅速降低。由于显影液浓度差的存在，AA 和 GOA 区的显影液扩散到面板间的空白区域，导致靠近面板空白区的 AA 和 GOA 区的显影浓度不足，出现如图 11 所示靠近面板间空白区域 DICD 上翘的趋势。而由于 GOA 区域的图案密度比 AA 区域高，瞬间消耗的显影液少，此时瞬间 GOA 区域的显影液浓度比 AA 区域要高，故 GOA 区域与面板间空白区域的显影液的浓度差比 AA 区域与面板间空白区域的浓度差更大，其扩散的吉布斯自由能更大，扩散速度更快，导致 GOA 区域更多的显影液流向面板间的空白区域，出现如图 11 所示 GOA 区域上翘的趋势比 AA 区域明显，导致 GOA 区域沟道桥接不良的发生。当面板间空白区通过显影喷嘴下方时，新的显影液使空白区接近显影饱和，故另一侧面板没

通过以上对沟道处桥接和开裂不良原因的分析,显影单元的显影和冲洗方向,面板间的空白区,以及 GOA 区域图案密度较高是影响不良的主要原因。针对沟道桥接的问题,通过减少面板间的空白区以及在 GOA 单元的两侧增加测试 GOA 单元,来平衡局部的显影液浓度,防止沟道桥接不良的发生。针对沟道开裂不良的问题,通过调整减压干燥(Vacuum Dry)抽气曲线以及优化软烘(Soft Bake)底角的温度,来提高玻璃基板底角的沟道厚度,防止沟道开裂不良的发生。通
