## 8 光罩 BCE 结构 IGZO-TFT 的 钝化层通孔柱状不良的改善

(重庆京东方光电科技有限公司, 重庆 400700)

**摘要:**针对氧化物工艺形成的钝化层通孔柱状不良进行系统研究,发现通孔柱状不良发生的根本原因,并找到了有效改善措施。通过对比两种不同设计的通孔出现的差异推测通孔柱状不良可能与膜层结构相关,对相应的膜层进行去除验证,确定了通孔柱状不良为 1ITO 膜层导致。通过扫描电镜发现 1ITO 刻蚀后仍然有小颗粒 ITO 残留,对通孔柱状不良提出合理解释。最后在通孔柱状不良形成机理上,提出了有效改善措施。ITO 结晶物无法被刻蚀液刻蚀,残留的 ITO 结晶物阻挡  $\text{SiO}_2$  刻蚀,从而形成通孔柱状不良。ITO 一旦结晶,延长 1ITO 刻蚀时间也不能改善柱状不良,通过降低 ITO 厚度可有效减轻通孔柱状不良,但仍然无法消除,通过加大钝化层刻蚀反应气体,可以有效将 ITO 结晶物反应抽出,彻底消除通孔柱状不良。

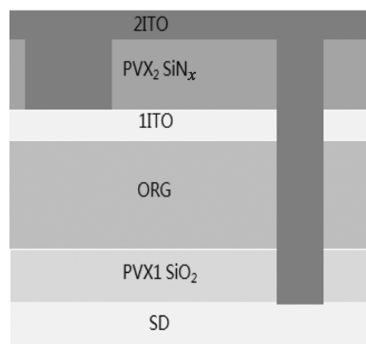
图 2 通孔结构示意图

为了明确不良发生的原因,首先需要对通孔设计和膜层结构进行研究,重庆京东方某款氧化物 TFT 产品设计为背沟道刻蚀(BCE)结构,钝化层通孔刻蚀主要形成两种通孔结构,如图 2 所示:一种通孔为 2ITO-ITO(R1 孔),1ITO 和 2ITO 均为非晶硅即 a-ITO,在常温情况下,在电场作用下,通过氩气溅射靶材进行沉积,沉积厚度均为

70 nm。钝化层刻蚀时只刻蚀  $\text{SiN}_x$ , 这种通孔主要分布在外围, 连接外围线路; 另外一种通孔为 2ITO-SD(R2 孔), 钝化层刻蚀时需要同时刻蚀  $\text{SiN}_x$  和  $\text{SiO}_2$ , 这种通孔主要分布在像素区, 主要将像素电极(2ITO)和 TFT 开关连接。

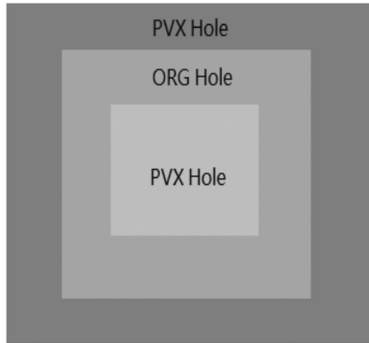
图 3 R2 通孔设计

R2 通孔采用三层套孔设计, 钝化层通孔。1ITO 孔和有机膜(ORG)孔。有机膜孔在有机膜层经过曝光显影形成, 1ITO 孔在 ITO 层 ITO 刻蚀后形成, 钝化层通孔在钝化层刻蚀后形成, 俯视图如图 3 所示。目前发现发生不良主要为像素区 R2 孔, 为了查清发生原因, 我们对 R1 通孔进行扫描电镜确认, 发现 R1 孔形貌规整, 无柱状不良现象, 如图 4 所示。这说明  $\text{SiN}_x$  刻蚀正常, R2 通孔可能和套孔结构相关或者  $\text{SiO}_2$  通孔刻蚀过程异常导致。
